Autoridad para el Manejo Sustentable de la
Cuenca del Lago de Atitlán y su Entorno

INFORME DE EVALUACIÓN E INTERPRETACION RESULTADOS DE MONITOREO DE CALIDAD DE AGUA EN PLANTA DE TRATAMIENTO DE AGUA RESIDUAL CEBOLLALES I, PANAJACHEL, SOLOLA

El presente informe contiene el análisis del funcionamiento de la planta de tratamiento de agua residual de Cebollales I, Panajachel, Sololá, con base en los monitoreos de calidad de agua realizados por AMSCLAE.

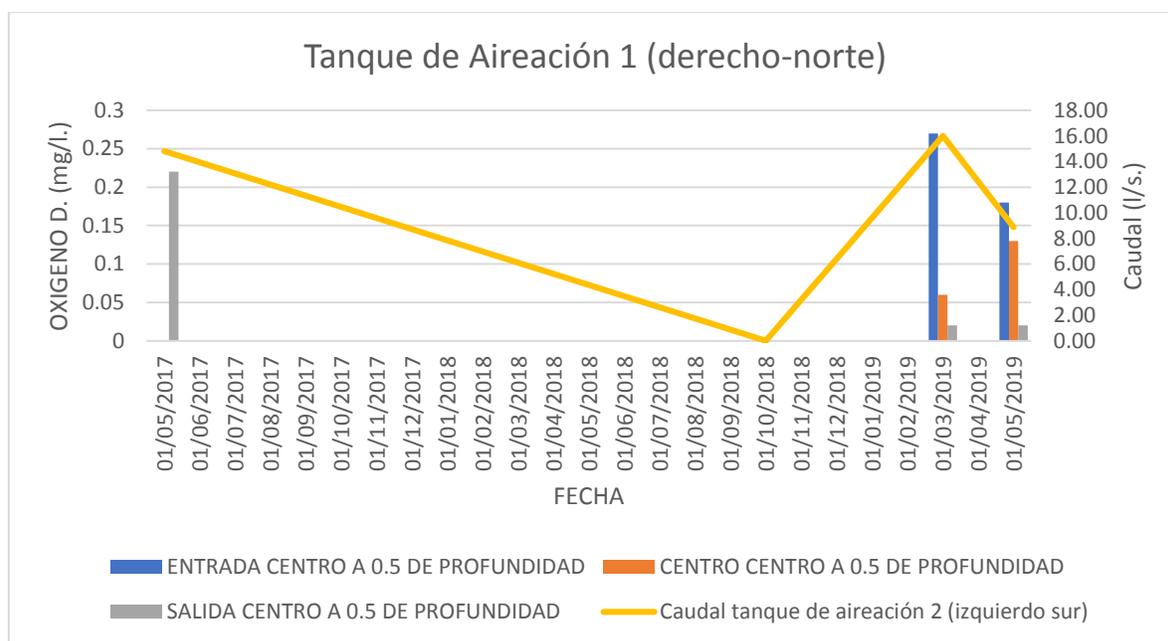
Gráfica 1: Comportamiento del oxígeno disuelto y caudal en el tanque de aireación No. 1.

Durante el proceso de monitoreo realizado durante el año 2018 y 2019, ha quedado evidenciado que el tanque de aireación 1 presenta inconvenientes para alcanzar el nivel de concentración de oxígeno disuelto, ello derivado que existen aún varios difusores snapy que se encuentran dañados y en el existe una combinación de difusores snapy con difusores de burbuja fina. Adicionalmente, se ha podido identificar que a este tanque ingresa el 40% del caudal de la planta, dado que la caja distribuidora de caudales que distribuye el caudal entre los dos tanques de aireación, no lo realiza de forma uniforme, enviando un caudal menor al tanque de aireación No. 1. Finalmente, se identificó que el caudal de recirculación de lodos en este tanque es de 14.55 litros por segundo.

La eficiencia de remoción de DBO de esta unidad es de 81.47%, con un tiempo de retención hidráulica de 20.40 horas (a un caudal de 8.884 litros por segundo), cumpliéndose las recomendaciones de diseño para este parámetro, las cuales estipulan que este debe ubicarse en un rango de 18 a 36 horas.

El índice volumétrico de lodos es de 186 ml/g., siendo lo recomendado un valor menor a 125 ml/g. Los SSLM presenta un valor de 4437.50, encontrándose dentro de los valores recomendados (3000 a 6000 mg/l).

La carga volumétrica es de 0.45 KgDBO/m³*día, encontrándose levemente por arriba del valor recomendado (0.16 a 0.40).

Derivado de lo indicado, la concentración de oxígeno en el tanque No. 1, no supera una concentración a la salida mayor a 0.02 miligramos por litro (ver grafica mostrada a continuación), por lo que se recomienda lo siguiente:

- 1) Ajustar la distribución de la caja distribuidora de caudales para evitar distribución desigual.
- 2) Operar la unidad a un caudal que no supere los 8 litros por segundo, una vez se sustituyan los difusores dañados).
- 3) Sustituir los difusores snapy que aún no han sido sustituidos por difusores de burbuja fina.
- 4) Realizar limpieza y mantenimiento general del tanque (pintura).

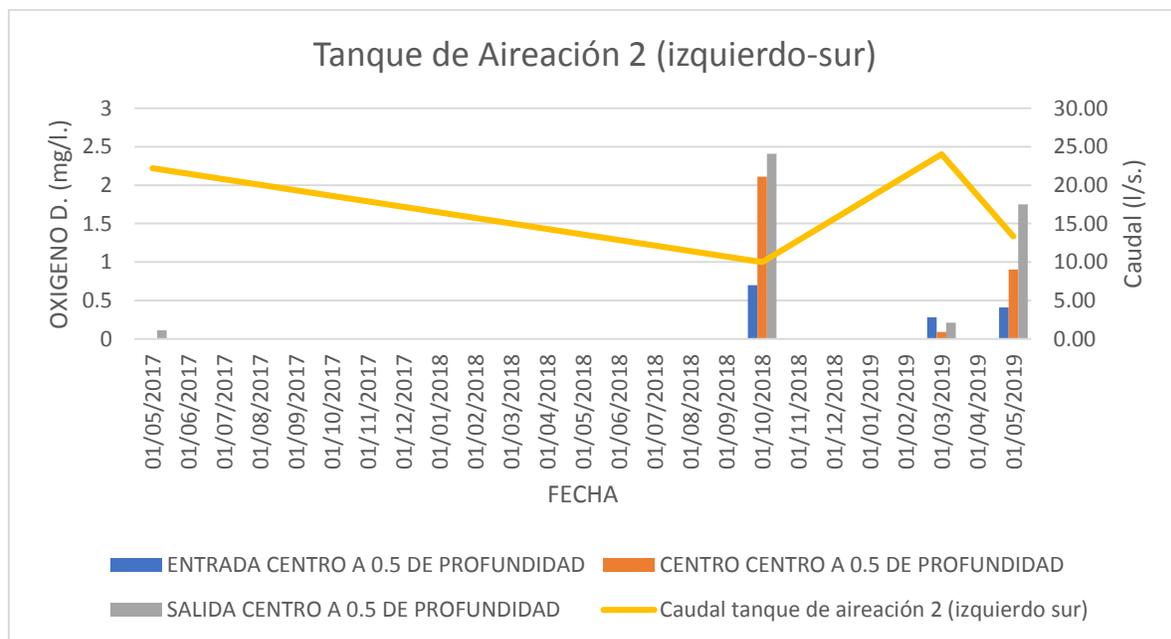
Gráfica 2: Comportamiento del oxígeno disuelto y caudal en el tanque de aireación No. 2.

En relación al tanque de aireación No. 2, en este ingresa un caudal de 13.326 litros por segundo (caudal mayor al que ingresa al tanque No. 1, por las condiciones de la caja distribuidora de caudales que ya se ha mencionado). El caudal de lodos (recirculación) es de 13.33 litros por segundo, menor al caudal de lodos que ingresa al tanque No. 1, por lo

La carga volumétrica en el tanque No. 2 es de 0.62 kgDBO/m³*dia (el rango recomendado es de 0.16 a 0.40), ubicándose por arriba de los valores recomendado, lo cual puede atribuirse al caudal de agua que ingresa (que supera su capacidad) o por valores bajos de DBO (como consecuencia de la eliminación de una fracción de materia orgánica en el sedimentador primario).

El tiempo de retención hidráulico en este tanque es de 13.60 horas, encontrándose por debajo del valor recomendado (18 a 36 horas), lo cual vendría a confirmar que esta unidad se encuentra trabajando con un caudal superior al que debe trabajar (ver comentario de carga volumétrica realizado en párrafo anterior).

En relación al comportamiento del Oxígeno Disuelto, este presentó un valor de 1.75 mg/l., a 0.50 metros de profundidad en la salida y centro del tanque de aireación, siendo este un valor aceptable, toda vez que la recomendación es que sea mayor a 1 mg/l. (ver gráfica siguiente).

Es importante observar en la gráfica anterior, que, en el monitoreo realizado en el mes de marzo, cuando ya se tenían los difusores de burbuja fina en funcionamiento, la

concentración de oxígeno era de 0.21 mg/l., lo cual se atribuye a que en ese monitoreo el caudal que ingresaba a la unidad era de 16.00 litros por segundo, el doble del caudal medido el 21 de mayo (8.88 litros por segundo). En el muestreo del mes de mayo, se obtienen valores buenos de oxígeno disuelto a pesar que el caudal aún supera el tiempo de retención recomendado.

El índice volumétrico de lodos es de 125.11 ml/g., encontrándose dentro del recomendado (menor a 125 ml/g). Los SSLM presenta un valor de 3100, encontrándose dentro de los valores recomendados (3000 a 6000 mg/l).

Finalmente, la eficiencia en remoción de DBO5 es de 80%, encontrándose por debajo de los valores recomendados 85 a 95%.

Derivado de lo indicado, se recomienda para el tanque de aireación No. 2 lo siguiente:

- 1) Ajustar la distribución de la caja distribuidora de caudales para evitar la sobrecarga de la unidad.
- 2) Operar la unidad a un caudal que no supere los 8 litros por segundo, una vez se sustituyan los difusores dañados).
- 3) Ajustar caudales de recirculación de lodo para que los dos tanques tengan el mismo caudal.
- 4) Realizar limpieza y mantenimiento general del tanque (pintura).
