DEPARTAMENTO DE INVESTIGACIÓN Y CALIDAD AMBIENTAL-DICA-

INFORME DE CALIDAD DE AGUA DE RÍOS DE LA CUENCA DEL LAGO DE ATITLÁN 2018

Responsable: Licda. Ana Isabel Arriola de León Régil (*Técnico en Manejo del Tul- Unidad de Calidad Ambiental*) y MSc. Fátima Reyes (*Jefe del Depto. de Investigación y Calidad Ambiental*)

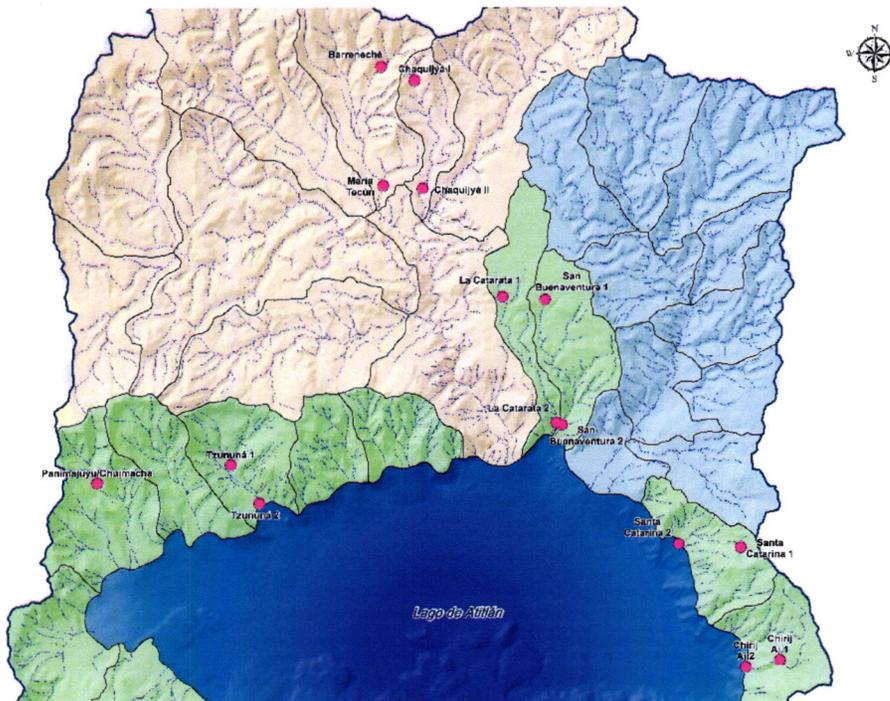
Figura 2 Ubicación de los sitios de muestreo en la cuenca del Lago de Atitlán (DICA, 2018).

Durante el 2018, se inició el monitoreo de la calidad de agua de las microcuencas que conforman la cuenca del lago Atitlán, por lo que se ubicaron sitios de muestreo en la parte alta y baja de cada microcuenca. Se evaluaron ocho microcuencas (Cuadro 1) (Fig.2), siendo estas Barreneché-María Tecún, Tzununá, San Pablo La Laguna, San Buenaventura, La Catarata, San Antonio Palopó, Chaquijyá y Santa Catarina Palopó.

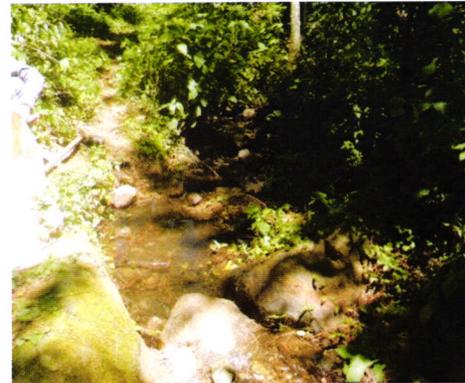
Figura 3 Sitio “Barreneché”
(DICA/AMSCLAE, 2018).

Barreneché El ancho del río fue de 0.7 m. El cauce presentó un caudal de 0.002 m³/s. El sustrato estaba compuesto por piedras, arena gruesa (grava), arcilla y lodo. La superficie de algunas rocas estaba cubierta por musgo y en el sitio había troncos, ramas y hojarasca sumergida. El agua era clara e inodora, aunque se pudo visualizar presencia de desechos sólidos. Entre la vegetación ribereña se identificaron pino, ciprés, ilamo, helechos, geranios, asteráceas, malváceas, plantagináceas, mirtáceas, melastomatáceas, urticáceas y poaceas. El sitio presentó 100% sombra de exposición al sol (Fig.3).

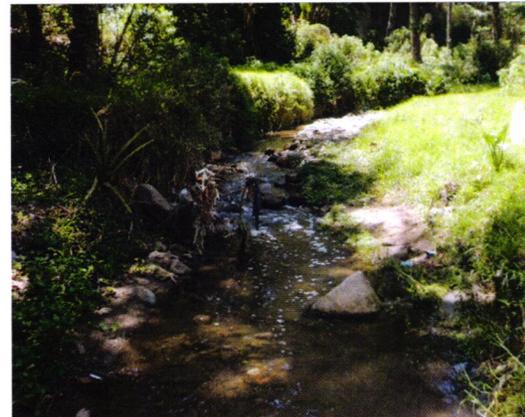
Figura 4 Sitio “María Tecún”
(DICA/AMSCLAE, 2018).

María Tecún El sitio presentó un ancho de 1.3 m y una profundidad 0.05 m. El caudal registrado en el sitio fue de 0.027 m³/s. El sustrato estaba compuesto por piedras, arena gruesa, arena, arcilla y lodo. Se encontraron rocas medianas y pequeñas, con crecimiento en la superficie de perifiton. En el sitio había hojarasca, troncos y ramas sumergidas. El agua era turbia con olor a agua residual, debido principalmente a que el efluente de la PTAR de la colonia María Tecún, descarga en este río. Se encontraron desechos sólidos. Entre la vegetación ribereña se identificaron cartucho, banano, pino, aguacate, ilamo, ciprés, sauce, poaceas, plantagináceas, commelináceas y asteráceas. El sitio presentó grandes claros de exposición al sol (Fig.4).

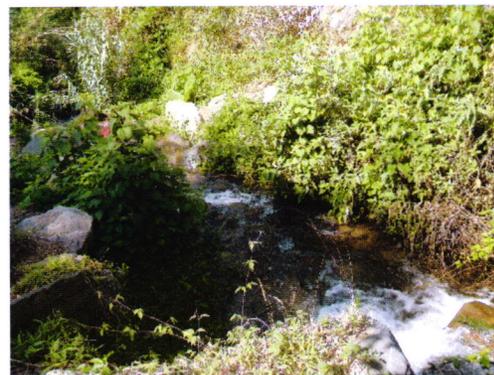
Figura 5 Sitio “Tzununá 1”
(DICA/AMSCLAE, 2018).

Tzununá 1 El sitio presentó un ancho 2.3 m y una profundidad de 0.06 m. El cauce presentó un caudal de 0.069 m³/s. El sustrato estaba compuesto por piedras, arena gruesa y arena. Se encontraron algunas rocas con crecimiento de perifiton y musgo. El agua era transparente e inodora, pero se observó la presencia de desechos sólidos. Entre la vegetación ribereña se observó caña brava, solanáceas, piperáceas, asteráceas, commelináceas, *Polygonum* e *Ipomoea*. El sitio presentó 100% de exposición al sol (Fig.5).

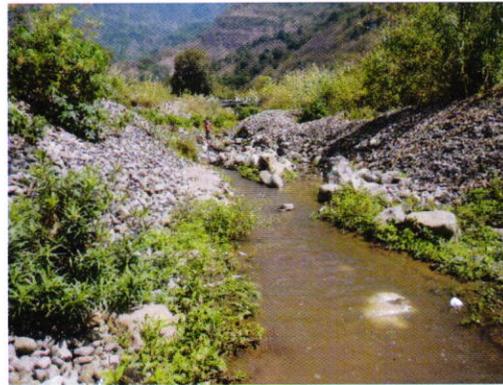
Figura 6. Sitio "Tzununá 2"
(DICA/AMSCLAE, 2018).

Tzununá 2 El sitio de muestreo presentó un ancho de 1.5 m y una profundidad de 0.11 m. El cauce presentó un caudal de 0.051 m³/s. El sustrato estaba compuesto de arcilla y lodo. Las rocas se encontraron limpias. El agua era turbia e inodora, con presencia de desechos sólidos en el sitio de muestreo. Además, cerca del sitio de muestreo se realiza extracción de arena, por lo que es constantemente perturbado por actividades antropogénicas. La vegetación ribereña estaba conformada por caña brava, asteráceas y poligonáceas. El sitio presentó 100% de exposición al sol (Fig.6).

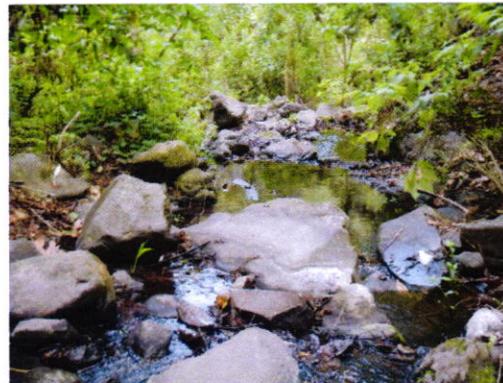
Figura 7. Sitio "Panimajuyú"
(DICA/AMSCLAE, 2018).

Panimajuyú El ancho del río en el sitio de muestreo fue de 1 m y una profundidad de 0.04 m. El caudal en el sitio fue de 0.003 m³/s. El sustrato estaba constituido por piedras y arena gruesa. Se reportó la presencia de rocas de todos tamaños limpias y con perfiton y musgo en la superficie. El agua era transparente e inodora, aunque se observaron desechos sólidos. Entre la vegetación ribereña se encontraron sauce, capulín, cajete, chichicaste, cushing y *Quercus*. El sitio presentó sombra con grandes ventanas de exposición al sol (Fig.7).

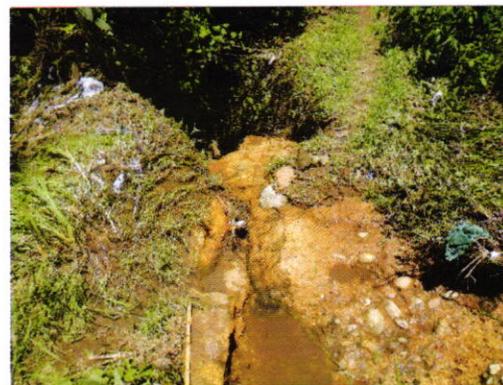
Figura 8 Sitio "San Buenaventura 1"
(DICA/AMSCLAE, 2018).

San Buenaventura 1 El ancho del río fue de 0.1 m y una profundidad de 0.05 m. El cauce en el sitio de muestreo presentó un caudal de 0.005 m³/s. El sustrato estaba compuesto de piedras y arena gruesa. En el sitio se reportó la presencia de rocas medianas y pequeñas limpias y con perfiton y musgo en la superficie. El agua era más o menos turbia e inodora, y se observaron desechos sólidos en el sitio. Entre la vegetación ribereña se encontró aliso, pino, encino, asteráceas, helechos, piperáceas, commelináceas, poaceas, chilca, izote, solanáceas, cultivo de maíz y brócoli, *Quercus* y *Adiantum*. El sitio presentó sombra con ventanas de exposición al sol (Fig.8).

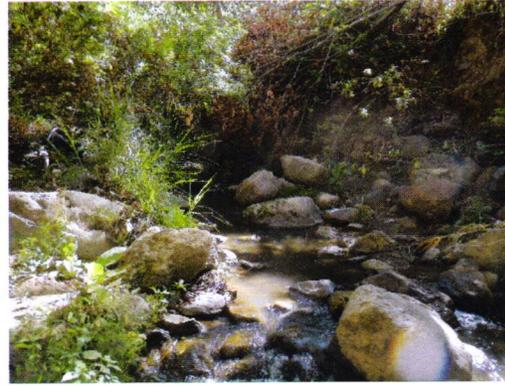
Figura 9. Sitio "San Buenaventura 2"
(DICA/AMSCLAE, 2018).

San Buenaventura 2 El ancho del río fue de 3 m y una profundidad de 0.08 m. El caudal en el sitio de muestreo fue de 0.003 m³/s. El sustrato estaba constituido de piedras, arena gruesa, arcilla y lodo. Había rocas de todos tamaños con perifiton y musgo en la superficie, troncos y ramas sumergidas. El agua era turbia e inodora. Había presencia de desechos. Entre la vegetación ribereña se encontraron caña brava, bambú, caná, lengua de vaca, sauce, asteráceas, solanáceas y commelináceas. El sitio presentó sombra con ventanas de exposición al sol (Fig.9).

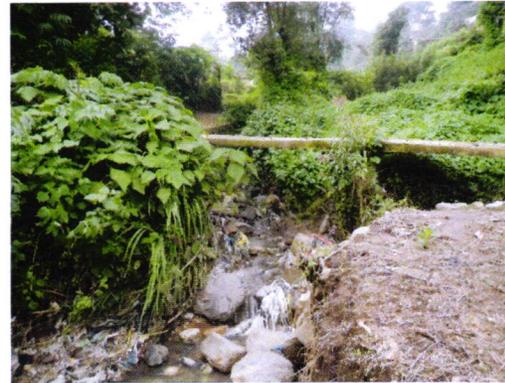
Figura 10. Sitio "La Catarata 1"
(DICA/AMSCLAE, 2018).

La Catarata 1. El ancho del río fue de 1.1 m y una profundidad de 0.09 m. El cauce en el sitio de muestreo presentó un caudal de 0.008 m³/s. El sustrato estaba compuesto de piedras, arena gruesa y arena. Se encontraron rocas medianas con presencia de perifiton y musgo en la superficie. En el sitio se observaron raíces sumergidas y desechos sólidos, lo que puede deberse a la cercanía de cultivos y viviendas. El agua era turbia e inodora. Entre la vegetación del sitio se encontró chichicaste, maíz, aliso, sauco, chilca, solanáceas, liliáceas y poaceas. El sitio presentó grandes claros de exposición al sol (Fig.10).

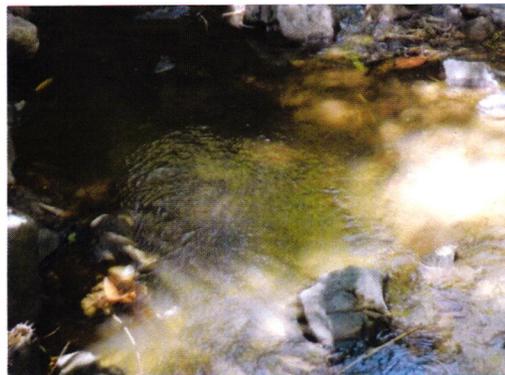
Figura 11. Sitio "La Catarata 2"
(DICA/AMSCLAE, 2018).

La Catarata 2 El ancho del río fue de 1 m y una profundidad de 0.022 m. El cauce en el sitio de muestreo presentó un caudal de 0.04 m³/s. El sustrato estaba compuesto de piedras, arena gruesa, arcilla y lodo. Se encontraron rocas grandes y medianas con presencia de musgo en la superficie. En el sitio se encontró hojarasca y desechos sólidos. El agua era transparente e inodora. Entre la vegetación del sitio se encontró caña brava, izote, pacaya, trema, helechos, piperáceas, asteráceas, commelináceas y malváceas. El sitio presentó sombra con ventanas de exposición al sol (Fig.11).

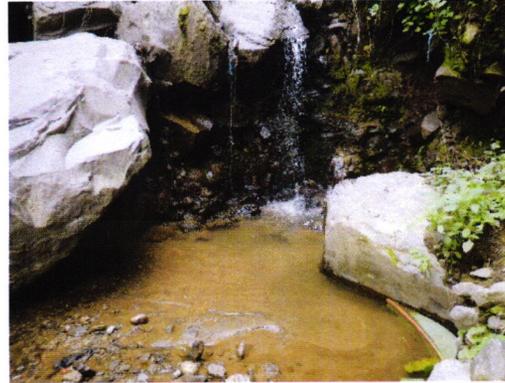
Figura 12. Sitio "Chirij Aj 1"
(DICA/AMSCLAE, 2018).

Chirij Aj 1 El ancho del río fue de 0.6 m y una profundidad de 0.06 m. El cauce en el sitio de muestreo presentó un caudal de 0.005 m³/s. El sustrato estaba compuesto de piedras, arena gruesa, arcilla y lodo. Se encontraron rocas de todos tamaños con presencia perifiton y musgo en la superficie. El agua era transparente e inodora. Entre la vegetación del sitio se encontró maicena, chichicaste, pino, asteráceas, commelináceas, *Eritrina*, *Ipomoea* y *Adiantum*. El sitio presentó grandes claros de exposición al sol (Fig.12).

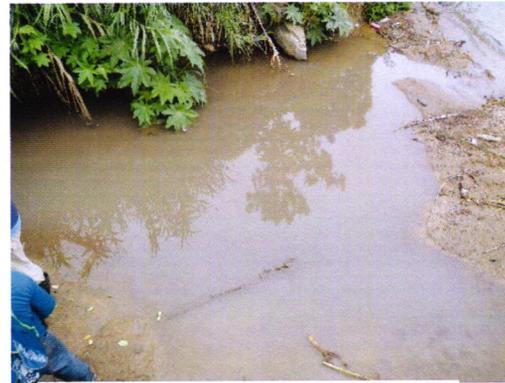
Figura 13. Sitio "Chirij Aj 2"
(DICA/AMSCLAE, 2018).

Chirij Aj 2 El ancho del río fue de 0.8 m y una profundidad de 0.03 m. El cauce en el sitio de muestreo presentó un caudal de 0.0006 m³/s. El sustrato estaba compuesto de arcilla y lodo. El sitio se encontró muy perturbado, debido a que el agua residual del casco urbano del municipio drena sus aguas grises y negras al río. En el sitio se encontró hojarasca y desechos sólidos. El agua era turbia e inodora. Entre la vegetación del sitio se encontró caña brava, higuerrillo, chilca, asteráceas y cultivos de hortalizas. El sitio presentó 100% de exposición al sol (Fig.13).

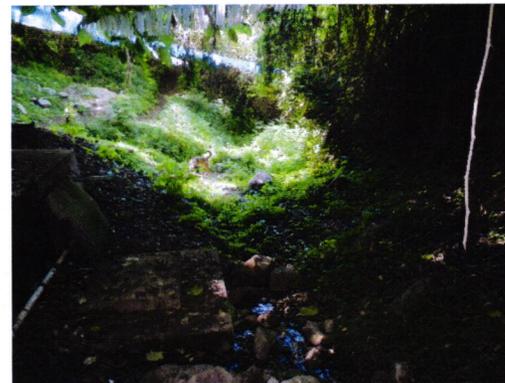
Figura 14. Sitio "Chaquijyá 1"
(DICA/AMSCLAE, 2018).

Chaquijyá 1 El ancho del río fue de 0.5 m. El cauce contaba con muy poco caudal, por lo que no se pudo determinar la profundidad ni el caudal, esto debido a que este nacimiento es utilizado para abastecer parte de la aldea. El sustrato estaba compuesto de arcilla y lodo. En el sitio se encontró mucha hojarasca y desechos sólidos cerca del sitio de muestreo. El agua era transparente e inodora. Entre la vegetación del sitio se encontró sapindáceas y *Alnus*. El sitio presentó 100% sombra de exposición al sol (Fig.14).

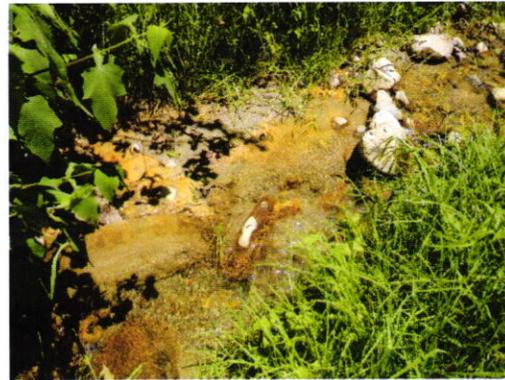
Figura 15. Sitio "Chaquijyá 2"
(DICA/AMSCLAE, 2018).

Chaquijyá 2 El ancho del río fue de 0.1 m y la profundidad de 0.11 m. En el cauce se registró un caudal de 0.015 m³/s. El sustrato estaba compuesto principalmente de arena. En el sitio se encontraron piedras medianas limpias y con crecimiento de perifiton en su superficie. Se observó la presencia de hojarasca, troncos y ramas sumergidos y de desechos sólidos. El agua era transparente e inodora. Entre la vegetación del sitio se encontró ilamo, chilca, musáceas, commelináceas, pino, gramas, *Quercus* y *Adiantum*. El sitio presentó sombra con ventanas de exposición al sol (Fig.15).

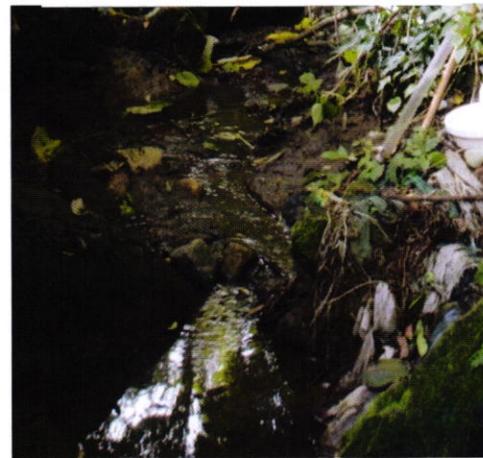
Figura 16. Sitio "Santa Catarina 1"
(DICA/AMSCLAE, 2018).

Santa Catarina 1 El ancho del río fue de 1.9 m y se registró un caudal de 0.003 m³/s. El sustrato estaba compuesto principalmente de arcilla y lodo. En el sitio se encontraron piedras medianas y pequeñas con crecimiento de perifiton y mugo en su superficie. Se observó la presencia de hojarasca, troncos y ramas sumergidos y de desechos sólidos. El agua era transparente e inodora. Río abajo del sitio de muestreo, se descarga el efluente de las pilas municipales de Xepic. Entre la vegetación del sitio se encontró helechos, chichicaste y malváceas. El sitio presentó 100% sombra de exposición al sol (Fig.16).

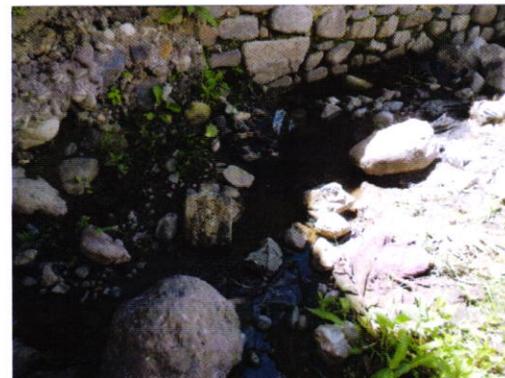
Figura 17. Sitio "Santa Catarina 2"
(DICA/AMSCLAE, 2018).

Santa Catarina 2 El ancho del río fue de 0.6 m y se registró un caudal de 0.035 m³/s. El sustrato estaba compuesto principalmente de piedras, arena gruesa, arcilla y lodo. En el sitio se encontraron piedras medianas y pequeñas con crecimiento de perifiton y mugo en su superficie. Se observó la presencia de *Polygonum* e *Hydrilla* dentro del agua, debido a su cercanía con el lago Atitlán. El agua era transparente e inodora. No se encontró vegetación en el sitio debido a la construcción de un gavión que llega hasta el lago. El sitio presentó 100% de exposición al sol (Fig.17).

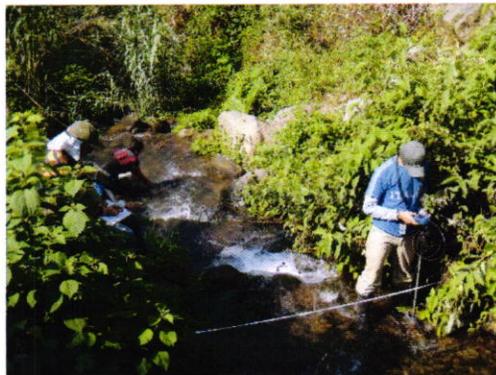
Para la medición de la profundidad y la velocidad de cada tramo de la sección transversal del río, se utilizó un molinete magnético (Fig. 18); posteriormente se realizaron los cálculos de los caudales con los datos tomados en campo.

Figura 18 Medición de caudales en el sitio Tzununá 1 (DICA/AMSCLAE, 2018).

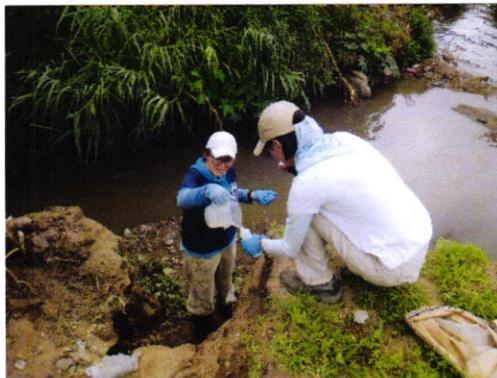
Para la toma de ambas muestras de agua se debe lavar el recipiente tres veces con agua del río y posteriormente se llenan evitando que queden burbujas de aire adentro (Fig. 19). Todas las muestras se transportaron y almacenaron a una temperatura de 4 °C.

Figura 19 Toma de muestras de agua para análisis microbiológico (DICA/AMSCLAE, 2018).

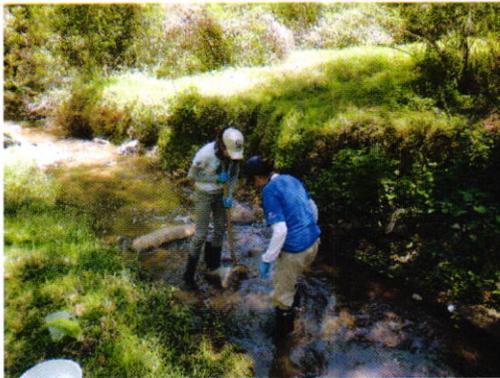
Figura 20 Toma de muestras de macroinvertebrados acuáticos con red en D (DICA, 2018).

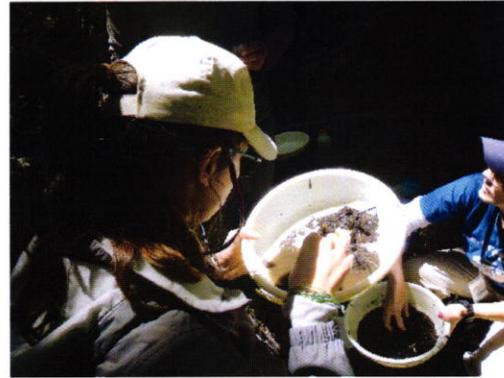
Figura 21 Limpieza *in situ* de las muestras (DICA, 2018).

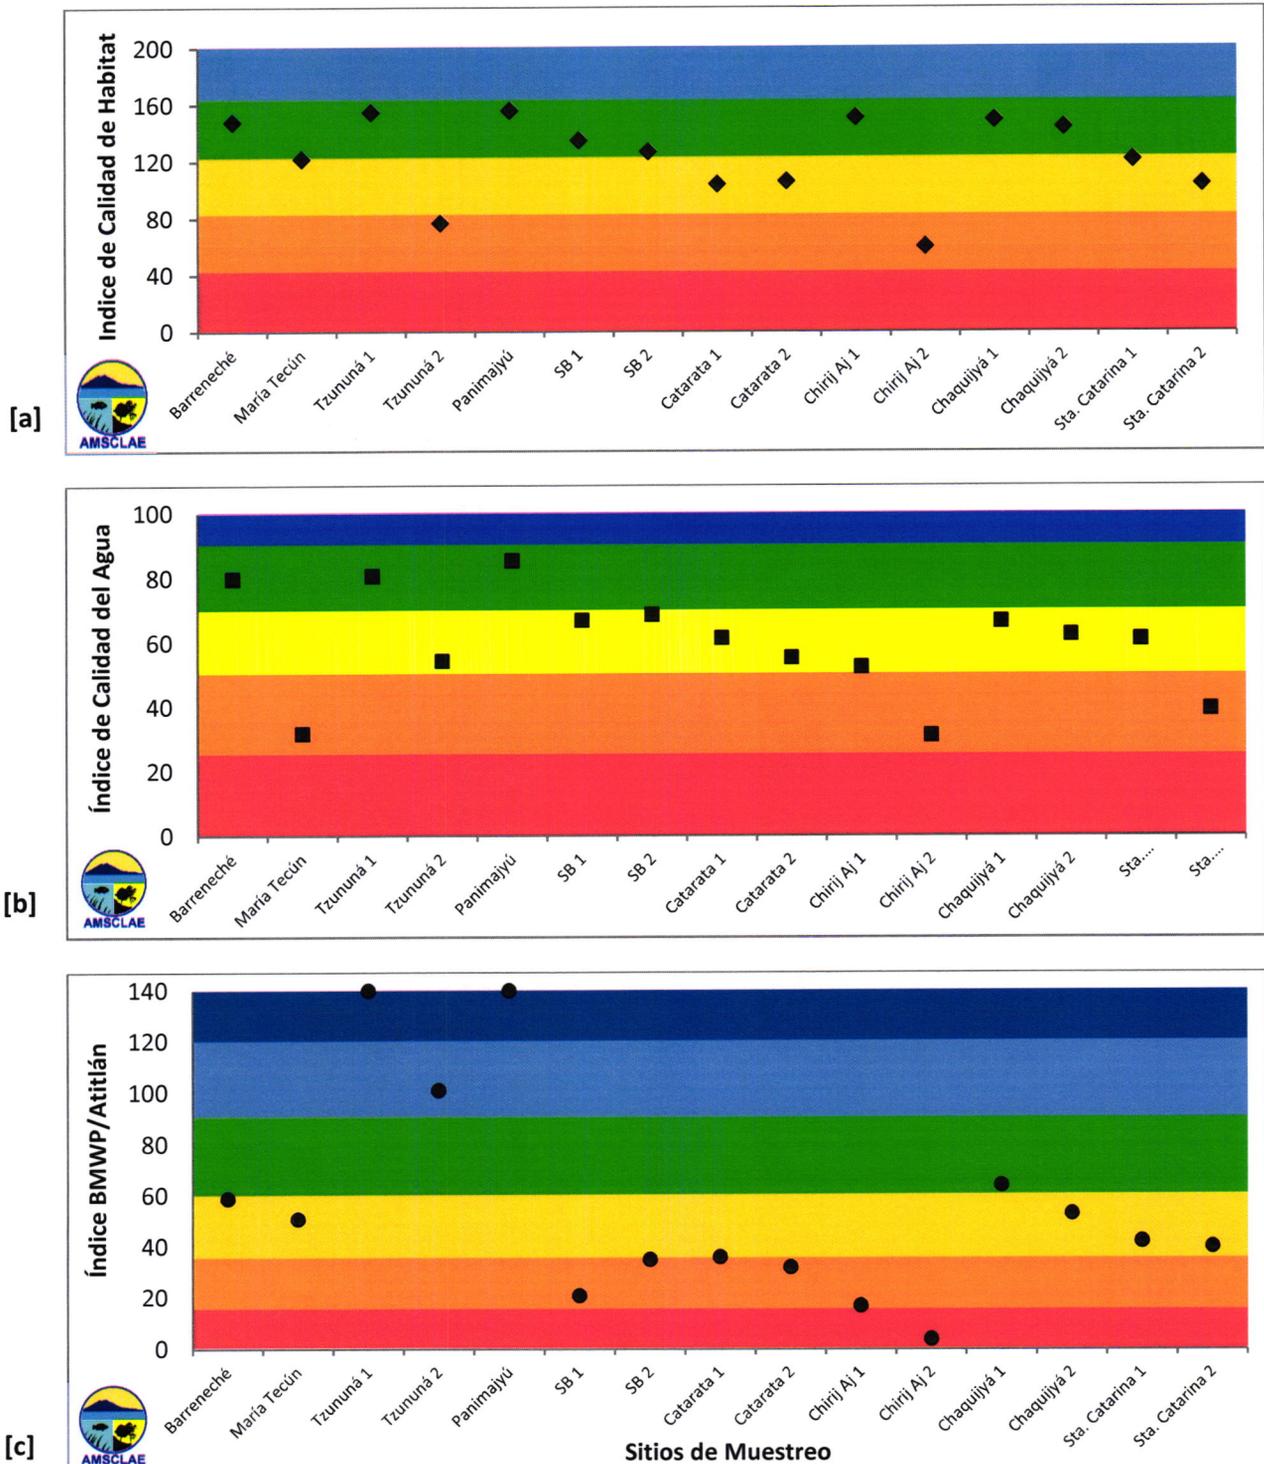
En la figura 22 se muestran los resultados de los índices RBP, ICA y BMWP/Atitlán (Anexo 2). La calidad de hábitat (Fig. 22 [a]) varió de mala a buena. Los sitios Barreneché, María Tecún, Tzununá 1, Panimajuyú, San Buenaventura 1 y 2, Chirij Aj 1, Chaquijyá 1 y 2 y Santa Catarina 1 presentaron una calidad de hábitat “buena”, lo que podría deberse a que se encuentran ubicados en zonas boscosas con poca influencia antropogénica. Los sitios Catarata 1 y 2 y Santa Catarina 2 presentaron una calidad de hábitat regular, mientras que los sitios Chirij Aj 2 y Tzununá 2 presentaron una mala calidad de hábitat, lo que puede deberse a que son sitios más influenciados por actividades humanas. Los sitios con mala calidad de hábitat, se encuentran justo en la desembocadura de los ríos al lago, por lo que el hábitat se ve afectado principalmente por la modificación del cauce y la poca o nula vegetación ribereña.

La calidad de agua según el ICA varió de mala a buena (Fig. 22[b]). Los sitios Barreneché, Tzununá 1 y Panimajuyú presentaron una buena calidad de agua. Los sitios Tzununá 2, San Buenaventura 1 y 2, Catarata 1 y 2, Chirij Aj 1, Chaquijyá 1 y 2, y Santa Catarina 1 presentaron una calidad de agua “regular”. Los sitios María Tecún, Chirij Aj 2 y Santa Catarina 2 presentaron una mala calidad de agua. La calidad de agua de los sitios de muestreo está directamente influenciada por las actividades antropogénicas que se realizan dentro de la cuenca. Los sitios que se encuentran ubicados en zonas boscosas registraron una mejor calidad de agua comparados con aquellos que se encuentran en la parte baja de cada microcuenca; generalmente estos son sitios con mayor perturbación por actividades humanas, como lo son la agricultura, la descarga de aguas residuales, el cambio del uso de suelo, entre otras. De forma general, la calidad de agua según el ICA disminuyó de las partes altas a las partes bajas de las microcuencas evaluadas.

La calidad de agua según el BMWP/Atitlán varió entre pésima y excelente (Fig. 22[c]). Los sitios Tzununá 1 y Panimajuyú presentaron una excelente calidad de agua; Tzununá 2 y Chaquijyá 1 presentaron una buena y regular calidad de agua respectivamente. Los sitios Barreneché, María Tecún, Catarata 1, Chaquijyá 2 y Santa Catarina 1 y 2 presentaron una mala calidad de agua según este índice. Los sitios San Buenaventura 1 y 2, Catarata 2 y Chirij Aj 1 presentaron una muy mala calidad de agua y Chirij Aj 2 una pésima calidad de agua. La abundancia y diversidad de macroinvertebrados acuáticos depende de la cantidad y disponibilidad de sustratos disponibles para ser colonizados. Las poblaciones de macroinvertebrados acuáticos de las partes altas de las microcuencas San Buenaventura y la Catarata pueden haberse visto afectadas por las lluvias días antes del muestreo. Debido al grado de sensibilidad de los macroinvertebrados a la contaminación ambiental, pues integra los cambios del ambiente y las condiciones de la calidad de agua, se considera que son los mejores bioindicadores de calidad de agua, por lo que en la figura 23 se resume la calidad de agua de los ríos según su ubicación geográfica dentro de la cuenca del lago Atitlán.

Figura 22 Resultados del [a] Índice de calidad de hábitat. [b] Índice de calidad de agua y [c] Biological Monitoring Working Party para Atitlán (DICA/AMSCLAE, 2018).

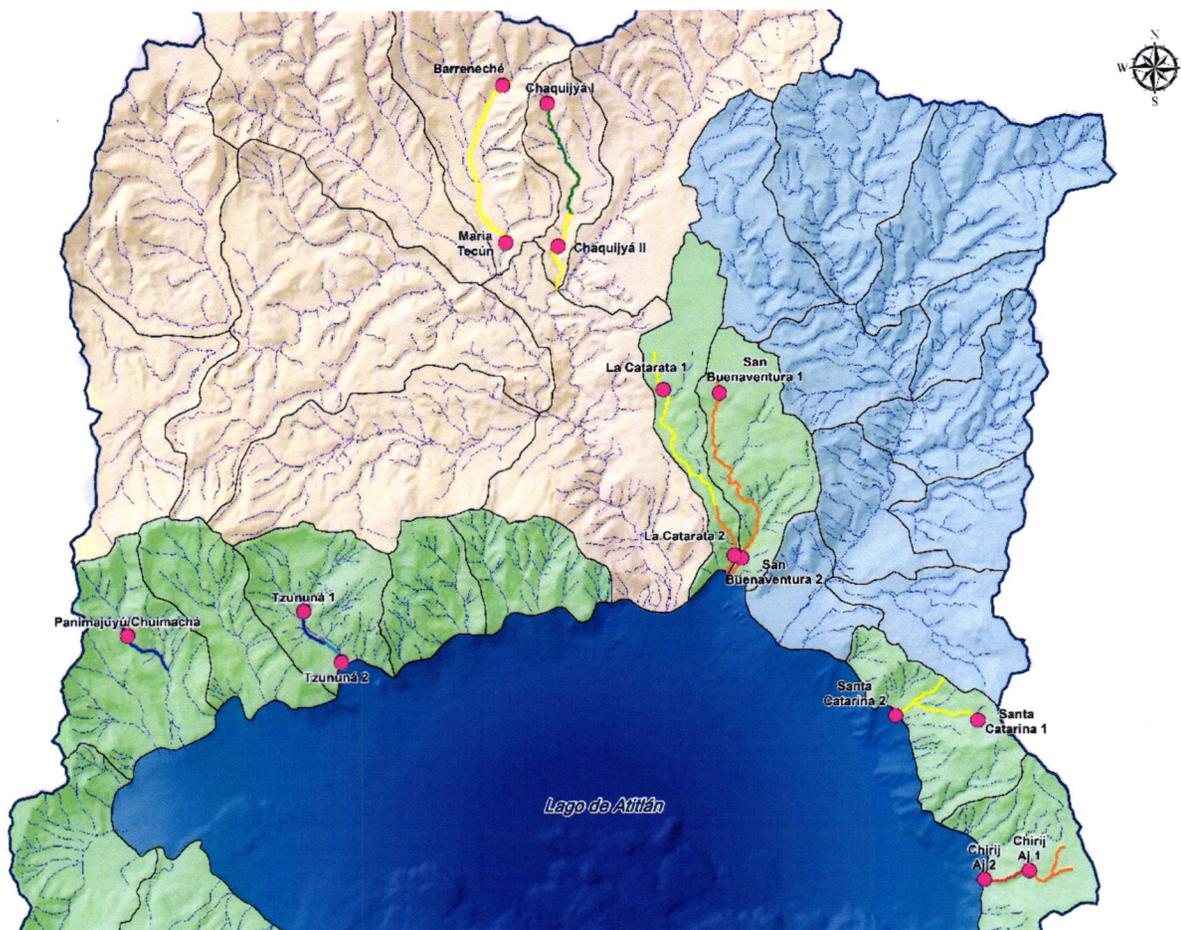
Figura 23. Calidad de agua de los ríos según el índice BMWP/Atitlán y su ubicación geográfica dentro de la cuenca del lago Atitlán. (DICA/AMSCLAE, 2018)
