**MONITOREO DE LA SALUBRIDAD DE AGUA PARA CONSUMO HUMANO  
INFORME 2016**

Responsables: Cristina Martínez Rendón, Técnico en Calidad de Agua; Elsa María Reyes, Jefe de Investigación y Calidad Ambiental. Noviembre 2016.

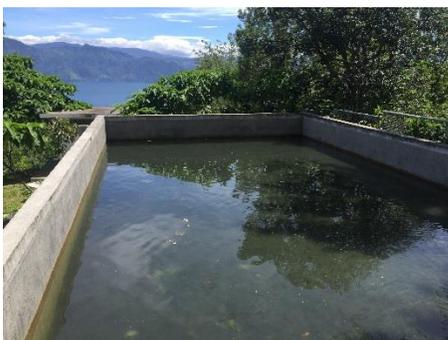
Fig. 1 Filtro lento

En los puntos de bombeo evaluados se detectaron microorganismos indicadores de contaminación fecal en distintos niveles. El punto que menor recuentos presentó en todos los muestreos fue Chuk Muk, seguido por el de La Cumbre, Cerro de Oro. Como en años anteriores, se constató que el sistema de desinfección de agua de la cabecera municipal no funciona constantemente. Por el contrario, el sistema de abastecimiento de Chuk Muk funciona óptimamente, tanto los sistemas de filtración lenta como el de desinfección por cloro-gas.

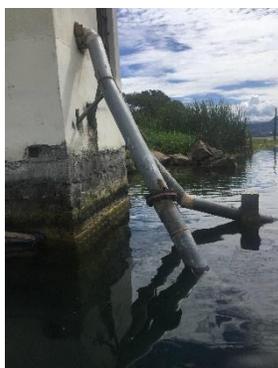
San Antonio Chacayá aún no cuenta tratamiento del agua para consumo de la población, pero se hacen progresos en el proyecto dirigido por Ingenieros del Mundo que llevará agua de nacimientos y sistemas de potabilización a la aldea. De igual forma, la aldea La Cumbre está iniciando con el proceso de mejoramiento de sus líneas de abastecimiento y otros componentes del sistema, para asegurar la disponibilidad y calidad del agua para la población. (*Anexo I, Figs. 1-7*).

Fig. 5 Punto de bombeo Fig. 6 Tanque de distribución

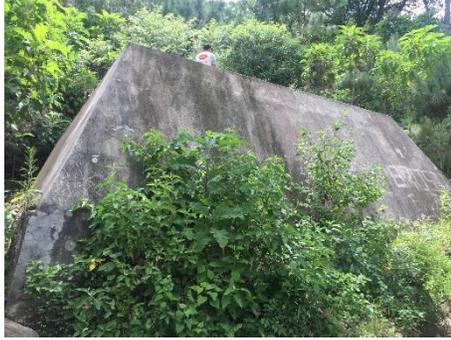
Fig. 8 Tanque de distribución Xejuya'

Los resultados del análisis microbiológico de las muestras recolectadas en todos los tanques demuestran la presencia de bacterias coliformes en distintos niveles. Durante el segundo muestreo de la época lluviosa se encontraron los mayores recuentos de microorganismos. En los muestreos realizados durante el año en curso, el sistema de desinfección no se ha encontrado en funcionamiento, hecho que se confirmó en campo con mediciones de cloro residual. Se conoce que actualmente la municipalidad realiza esfuerzos para mejorar el funcionamiento del sistema de desinfección del agua del sistema de San Pedro. (*Anexo I, Figs. 8 y 9*).

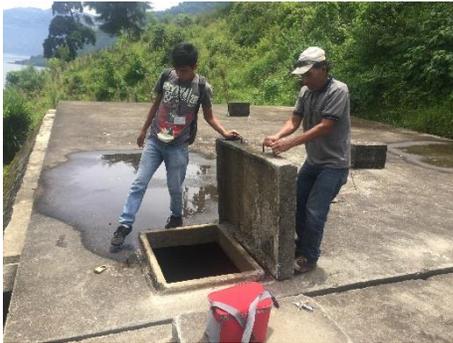
Fig. 10 Tanque de distribución La  
Cipresada

En los tanques de distribución La Puerta y La Cipresada se analizó la concentración de cloro residual y se determinó que en ambos se realiza la desinfección del agua. El análisis microbiológico de las muestras de los tanques indica que la desinfección es eficiente pero no constante; en el muestreo de septiembre se encontraron altos recuentos de microorganismos debido a que el sistema de cloración de uno de los tanques estaba temporalmente fuera de funcionamiento.

Se ha corroborado que el Departamento de Agua Municipal de la Municipalidad realiza eficazmente un trabajo de vigilancia y control para asegurar que el suministro de agua cumpla con los parámetros de calidad. (*Anexo I, Figs. 10 y 11*).

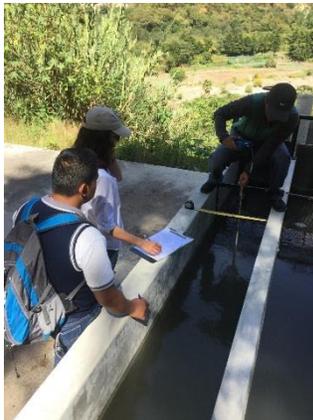
Fig. 12 Medición de caudal en entrada a  
tanques de distribución

Los resultados de los análisis fisicoquímicos indican que las muestras de agua analizadas son aptas para consumo humano según los parámetros analizados, exceptuando las muestras provenientes de Pamuch 1C, Panimaché, entrada de los tanques de distribución y dentro de los tanques de distribución, debido a que la coloración del agua supera el límite máximo permisible. Se analizó la concentración de cloro residual *in situ* en los tanques de distribución, encontrando un nivel casi indetectable de este parámetro.

En el informe entregado a la municipalidad de Panajachel, se hicieron recomendaciones para el mejoramiento del sistema y la calidad del agua captada en los nacimientos Los Cantares, Pamuch 1C, Las Quebradas y Panimaché, y en la captación los Méndez B, entre ellas: mejoramiento del sistema de desinfección del agua, colocación o cambio de candados viejos de las tapaderas y contratación de más personal para los trabajos de fontanería, debido a que actualmente el personal es insuficiente para la cantidad de trabajo. (*Anexo I, Figs. 12 y 13*).

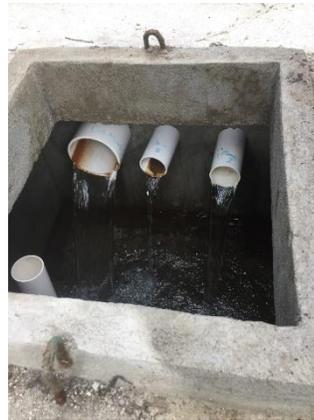
Fig. 13 Nacimiento captado Patzoz

Los resultados de los análisis microbiológicos indican que solamente cinco de las 21 muestras analizadas, todas correspondientes a nacimientos, cumplen con los parámetros de calidad microbiológica (normativa COGUANOR 29 001). De las que incumplen las normativas, los nacimientos Los Cantares, Pamuch 1C y Panimaché presentan recuentos muy elevados de microorganismos indicadores de contaminación fecal.
