DEPARTAMENTO DE INVESTIGACIÓN Y CALIDAD AMBIENTAL-DICA-
INFORME DE CALIDAD DE AGUA DE RÍOS DE LA CUENCA DEL LAGO DE ATITLÁN 2015

Responsable: Licda. Ana Isabel Arriola de León Régil (*Técnico en Manejo del Tul- Unidad de Calidad Ambiental*) y MSc. Fátima Reyes (*Jefe del Depto. de Investigación y Calidad Ambiental*)

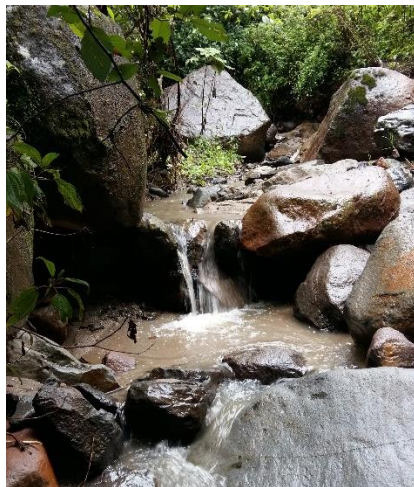
Figura 4 Sitio “La Labor”
(DICA/AMSCLAE, 2016).

La Labor El sitio presentó un ancho de 1.5 m y una profundidad 0.04 m. El caudal promedio en el sitio fue de 0.027 m³/s. El sustrato estaba compuesto por piedras, arena gruesa, arena, arcilla y limo. Se encontraron rocas de todos tamaños, limpias y con crecimiento en la superficie de perifiton y musgo. En el sitio había hojarasca, troncos y ramas sumergidas, además se visualizaron renacuajos. El agua era clara e inodora, aunque se encontraron desechos sólidos. Entre la vegetación ribereña se identificaron melastomatáceas, helechos, tilancias, pino, malváceas, poáceas, asteráceas, rubiáceas, solanáceas, ericáceas, caesalpiniáceas, comelinas, *Quercus*, *Adiantum*, *Alnus*, *Equisetum* y *Poligonum*. El sitio presentó sombra con ventanas de exposición al sol (Fig.4).

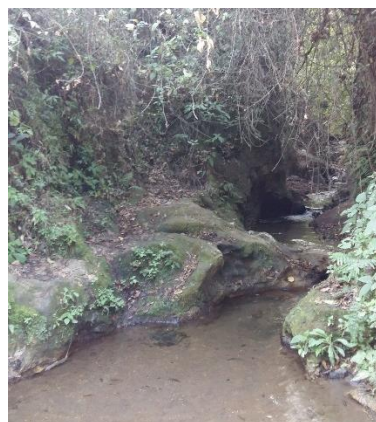
Figura 5 Sitio “Tzalá 1”
(DICA/AMSCLAE, 2016).

Tzalá 1 El sitio presentó un ancho 0.8 m y una profundidad de 0.056 m. El cauce presentó un caudal promedio de 0.01 m³/s. El sustrato estaba compuesto por piedras, arena, arcilla y lodo. Se encontraron algunas rocas con crecimiento de perifiton y musgo. El agua era transparente, pero se observó la presencia de desechos sólidos. Entre la vegetación ribereña se observó caña de castilla, euforbiáceas, fabáceas, banano, higuerrillo, helechos, gramíneas, chichicaste, poáceas, tilancias, asteráceas, melastomatáceas, solanáceas, *Alnus*, *Quercus*, *Mimosa* y *Adiantum*. El sitio presentó sombra con ventanas de exposición al sol (Fig.5).

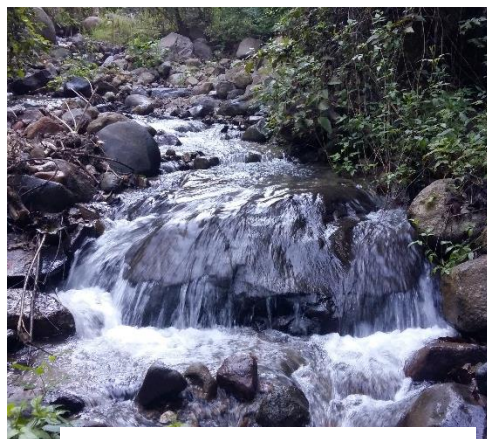
Figura 6. Sitio “Panasacar”
(DICA/AMSCLAE, 2016).

Panasacar El sitio de muestreo presentó un ancho promedio de 1.0 m y una profundidad de 0.04 m. El cauce presentó un caudal promedio de 0.02 m³/s. El sustrato estaba compuesto por piedras y arena gruesa (grava), con crecimiento de perifiton y musgo en la superficie de las rocas. El agua era clara e inodora, aunque en junio el agua estuvo turbia. Se encontraron desechos sólidos en el sitio de muestreo y a lo largo del río. La vegetación ribereña estaba conformada por aliso, comelina, chichicaste, helechos, asteráceas, musáceas, poáceas, melastomatáceas, sapindáceas, sauce, solanáceas, gramíneas, *Alnus*, *Quercus* y *Poligonum*. El sitio presentó grandes claros de exposición al sol (Fig.6).

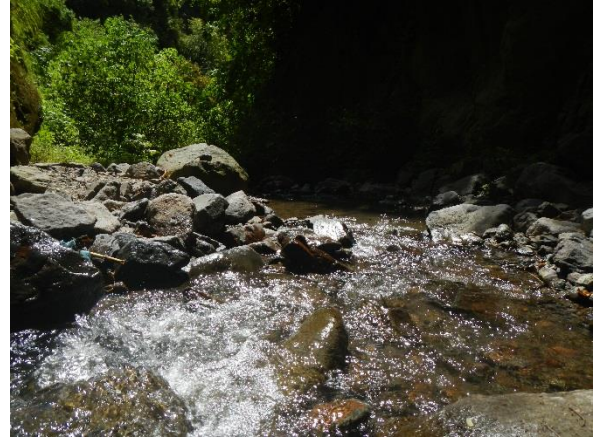
Figura 7. Sitio “Tzununá Catarata”
(DICA/AMSCLAE, 2016).

Tzununá Catarata El ancho del río en el sitio de muestreo osciló entre 0.8 y 1.3 m y una profundidad de 0.067 m. El caudal promedio en el sitio fue de 0.016 m³/s. El sustrato estaba constituido por piedras, arena gruesa y fina, arcilla y limo. Se reportó la presencia de rocas de todos tamaños con perifiton o musgo en la superficie. El agua era transparente e inodora, aunque se observaron desechos sólidos. Entre la vegetación ribereña se encontraron asteráceas, solanáceas, poáceas, caña de castilla, helechos, verbenáceas, rubiáceas, malváceas, orquídeas, cactáceas, convolvuláceas, bambú, *Alnus* y *Mimosa*. El sitio presentó sombra con grandes ventanas de exposición al sol (Fig.7).

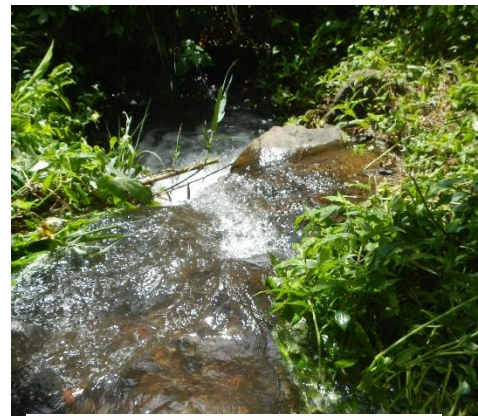
Figura 8 Sitio “Tzununá 2”
(DICA/AMSCLAE, 2016).

Tzununá 2 El ancho del río fue de 1 m y una profundidad de 0.01 m. El cauce en el sitio de muestreo presentó un caudal promedio de 0.067 m³/s. El sustrato estaba compuesto de piedras y arena gruesa. En el sitio se reportó la presencia de rocas de todo tamaño con perifiton y musgo en la superficie. Se encontraron pocas ramas sumergidas y abundante hojarasca, el agua era transparente e inodora. Entre la vegetación ribereña se encontró caña de castilla, musáceas, convolvuláceas, aguacate, asteráceas, comelina, fabáceas, café, pasiflora, chichicaste. El sitio presentó grandes claros de exposición al sol (Fig.8).

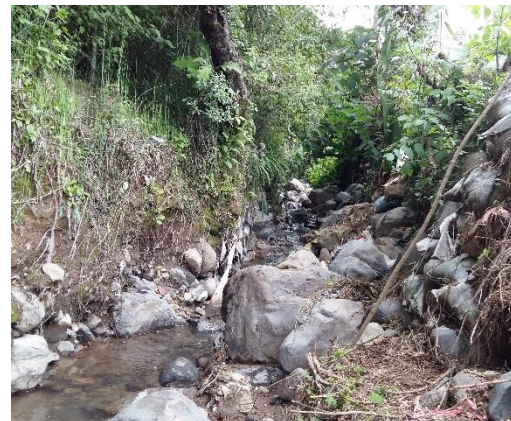
Figura 9. Sitio “Cojolyá”
(DICA/AMSCLAE, 2016).

Cojolyá El ancho del río osciló entre 0.6 y 1.0 m y una profundidad de 0.029 m. El caudal promedio en el sitio de muestreo fue de 0.002 m³/s. El sustrato era arcillo-lodoso y en el sitio había rocas medianas (cantos rodados) con perifiton en la superficie, troncos y ramas sumergidas. El agua era turbia (jabonosa) y en una oportunidad con olor a drenaje. Había presencia de desechos sólidos y espuma. Entre la vegetación ribereña se encontraron solanáceas, chichicaste, ciprés, mirtáceas, maíz, aguacate, durazno, ciprés, ciperáceas, poáceas, izote, caesalpináceas, asteráceas, cola de caballo, banano, *Eleocharis* y *Equisetum*. El sitio presentó grandes claros de exposición al sol (Fig.9).

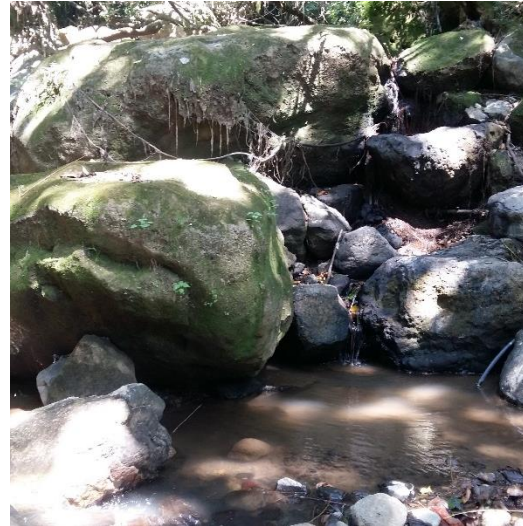
Figura 10. Sitio “La Catarata”
(DICA/AMSCLAE, 2016).

La Catarata. El ancho del río en el sitio osciló entre 0.9 y 1.7 m y una profundidad promedio de 0.04 m. El cauce en el sitio de muestreo presentó un caudal promedio de 0.029 m³/s. El sustrato estaba compuesto de piedras y arena gruesa, sin embargo, hubo sitios con presencia de arcilla y lodo. Se encontraron rocas de todos tamaños con presencia de perifiton y musgo en la superficie. Hubo presencia de hojarasca, ramas y troncos sumergidos y de desechos sólidos. El agua era de transparente a turbia e inodora. Entre la vegetación del sitio se encontró mano de león, caña de castilla, helechos, solanáceas, cactáceas, pacaya, bambú, guachipilín, pocáceas, musáceas, asteráceas, rubiáceas, amate, amarantáceas, café, gravilea, banano, asteráceas, lamiáceas, *Inga* y *Alnus*. El sitio presentó sombra con ventanas de exposición al sol (Fig.10).

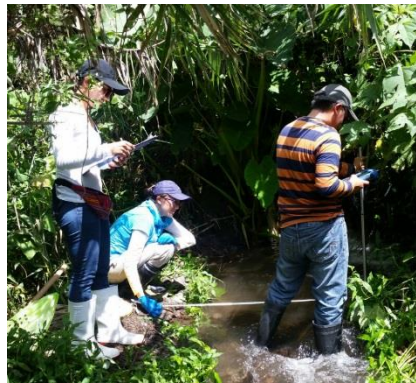
Para la medición de la profundidad y la velocidad de cada tramo de la sección transversal del río, se utilizó un molinete magnético (Fig. 11); posteriormente se realizaron los cálculos de los caudales con los datos tomados en campo (Anexo 3).

Figura 11 Medición de caudales en el sitio Tzununá 2 (DICA/AMSCLAE, 2016).

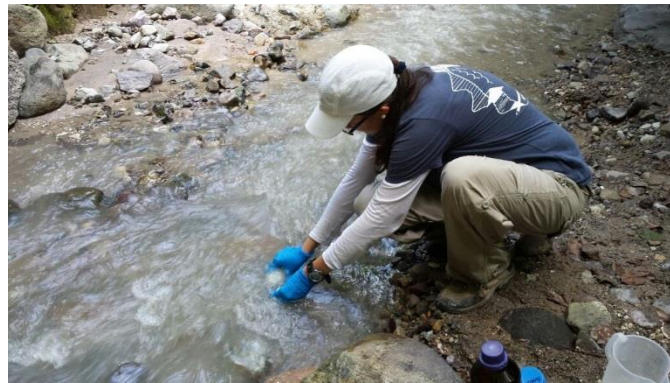
Para la toma de ambas muestras de agua se debe lavar el recipiente tres veces con agua del río y posteriormente se llenan evitando que queden burbujas de aire adentro (Fig. 12). Todas las muestras se transportaron y almacenaron a una temperatura de 4 °C.

Figura 12 Toma de muestras de agua para análisis microbiológico (DICA/AMSCLAE, 2016).

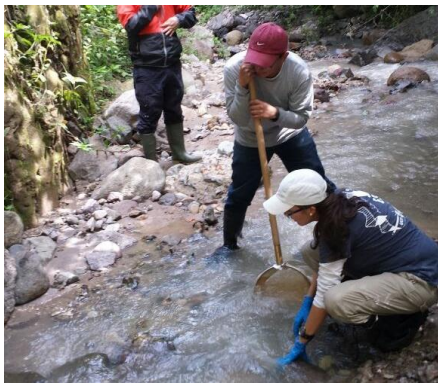
Para la recolección de macroinvertebrados se utilizó la Metodología estandarizada de muestreo multi-hábitat de macroinvertebrados acuáticos mediante el uso de la red “D” en ríos de El Salvador (Sermeño *et al.*, 2010). La metodología consiste en identificar un tramo del río no mayor a 50 m que sea lo más representativo posible de las generalidades del río. A lo largo de este tramo se seleccionaron distintos microhabitats (piedra, hojarasca, troncos, arenas y sedimento), los cuales se limpiaron con la mano o con los pies, procurando que el residuo removido quedara atrapado dentro de la red “D” (Fig. 13). Se muestreó por un tiempo efectivo de 2 horas. Se realizó una limpieza *in situ* de las muestras (Fig. 14) y se almacenaron en alcohol al 70% (Sermeño *et al.*, 2010).

Figura 13 Toma de muestras de macroinvertebrados acuáticos (DICA, 2016).

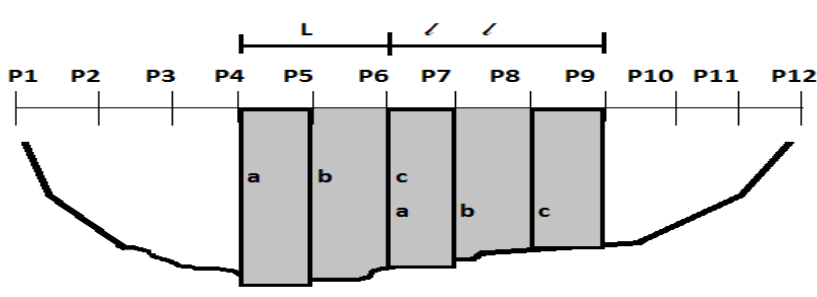
Cuadro 1. Espaciamiento de sondeos según el ancho del cauce

ANCHO DE CAUCE (m)	ESPACIO ENTRE SECCIONES	SECCIONES PARCIALES DE UN CAUCE	
De: A:	(m)	<p style="text-align: center;">$A_i = \frac{a+2b+c}{4} * L$</p>
