INFORME ANUAL DE SIEMBRAS DE TUL - 2020

Responsable: MSc. Elsa María Reyes Morales (*Jefe Departamento de Investigación y Calidad Ambiental*).

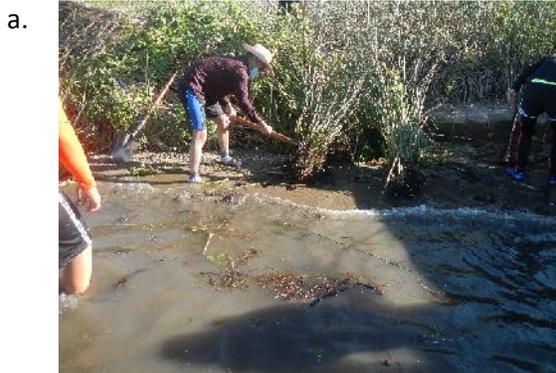
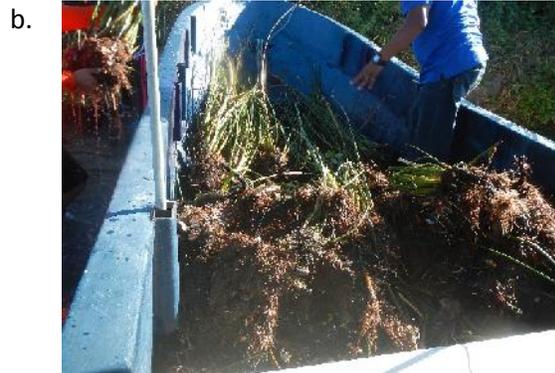
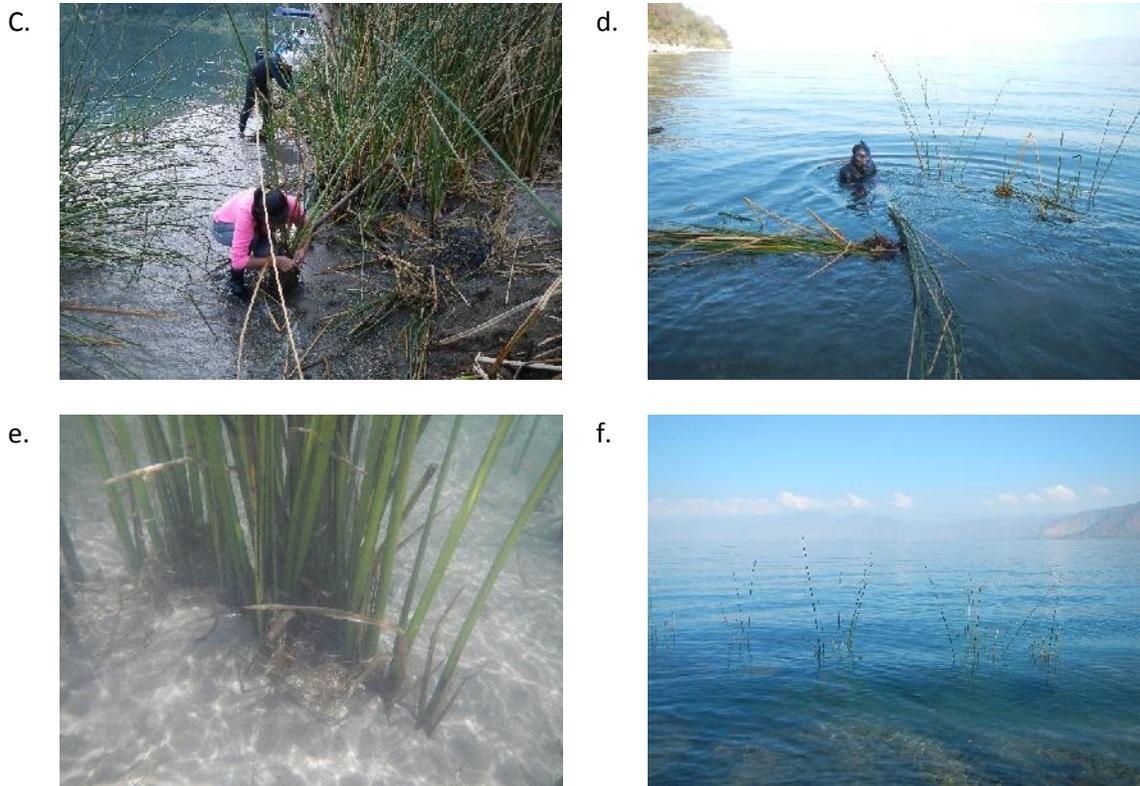
Figura 2 Proceso de siembra de tul en el lago Atitlán (DICA/AMSCLAE, 2020).

- a. *Extracción de la semilla:* Debido a que no existen viveros de tul en el lago Atitlán, al realizar las siembras, la “semilla” debe obtenerse de masas tulares ya existentes. Se deben seleccionar macollas que tengan varios retoños jóvenes y en buen estado. Se debe escarbar dentro de las masas tulares con ayuda de una pala o piocha, con el objetivo de extraer la macolla completa y con la raíz en buen estado, preferiblemente con sustrato (Fig. 2a), para luego trasladarlo al lugar donde se realizará la siembra (Fig. 2b).

- b. *Preparación de las macollas:* Para la preparación es necesario que las macollas tengan un peso que las mantenga sumergidas, por lo que, generalmente se utilizan piedras grandes. Después de seleccionadas las piedras, se procede a realizar el amarre de las macollas con cáñamo, pita de maguey o de plástico (Fig. 2c). Es importante que las macollas queden sujetadas firmemente a la piedra, para que no floten al momento de sembrarlas (Fig. 2d).

- c. *Siembra de las macollas:* Por último, se deben sembrar las macollas amarradas con las piedras. Para esto, con ayuda de herramientas, se cava un agujero grande en el fondo del lago, luego se coloca la macolla a modo que las raíces queden sumergidas y enterradas (Fig. 2e). La piedra debe quedar sobre el sustrato, únicamente las raíces son las que se deben enterrar. Se pueden amarrar las varitas de tul si se considera necesario, para que no sean quebradas por el viento e incrementar la tasa de enraizamiento. Las macollas se deben sembrar a aproximadamente a 1 m de distancia entre cada una, preferiblemente colocando dos o tres filas (Fig. 2f).

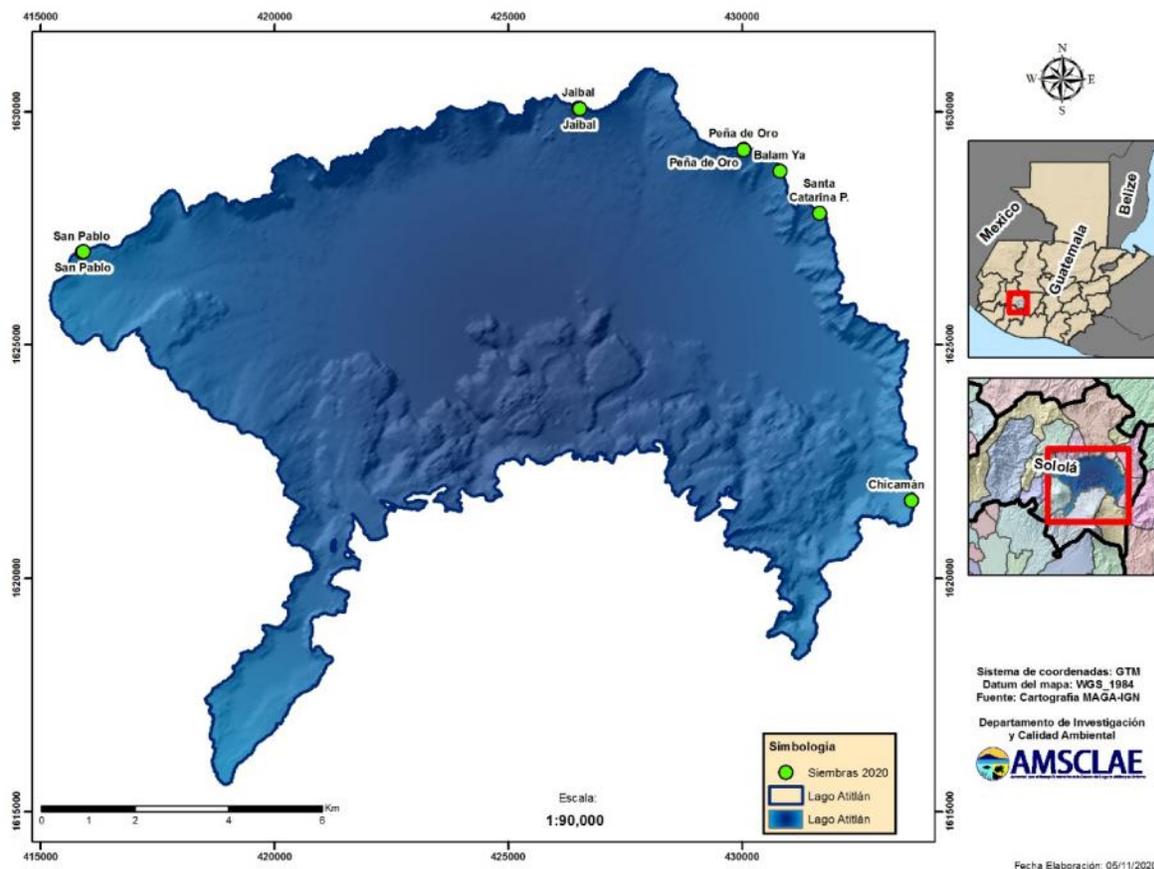
Figura 3. Ubicación de las áreas sembradas con tul durante 2020 (DICA/AMSCLAE, 2020).

Durante el 2020, se realizaron nueve siembras de tul en los municipios de Santa Catarina Palopó, San Antonio Palopó, Panajachel, San Pablo La Laguna y Sololá (Cuadro 1, Fig. 3). En total, se sembraron 617 macollas de tul en aproximadamente 592 metros lineales. El municipio donde se sembraron más macollas fue Sololá, Jaibal. En Panajachel, se realizaron tres siembras, en San Antonio Palopó y San Pablo La Laguna dos siembras y en el resto de los municipios una siembra.

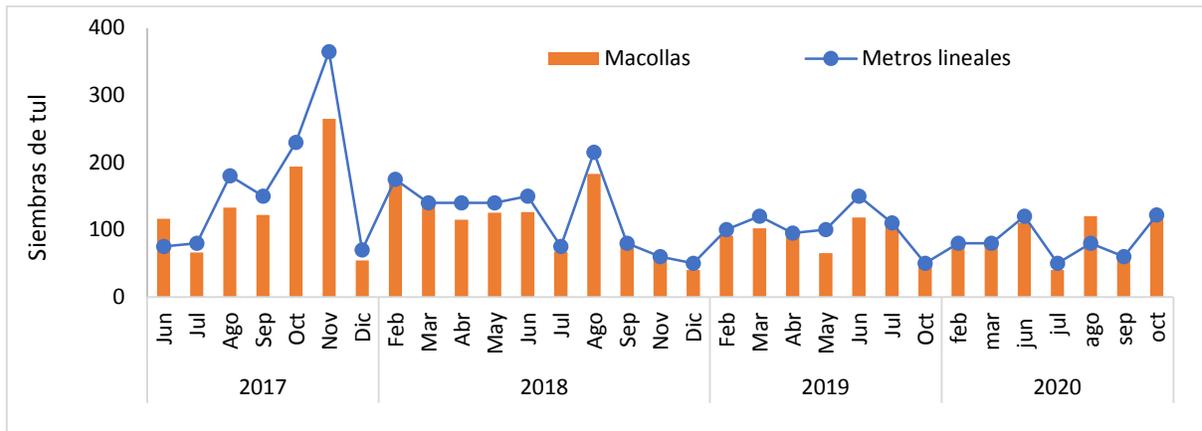
Figura 4. Siembras de tul (metros lineales) durante el 2017 – 2020 (DICA/AMSCLAE, 2020).

Como se observa en la figura 4, en junio, agosto y octubre de 2020 se sembró la mayor cantidad de tul, esto debido al tipo de sustrato que hay en San Pablo La Laguna, al número de siembras y a la cantidad de participantes en cada una de las actividades de siembra, las cuales variaban entre cinco a 15 personas. Al encontrar un sustrato suave y con una amplia zona litoral las siembras son más exitosas. Durante el 2020, se realizaron de una a dos siembras por mes, con un promedio de 70 macollas por siembra, esto debido a la capacidad de personal de cada institución y a las restricciones de locomoción por COVID-19. En Sololá (Jaibal), se realizaron dos siembras, al igual que en San Pablo La Laguna, sin embargo, en Jaibal el esfuerzo de siembra por fecha fue mayor. Esto debido a que Jaibal es la masa tular de donde se extrae la mayor cantidad de semilla para siembras, es por eso la importancia de mantener la masa tular dentro del nivel del agua del lago Atitlán.

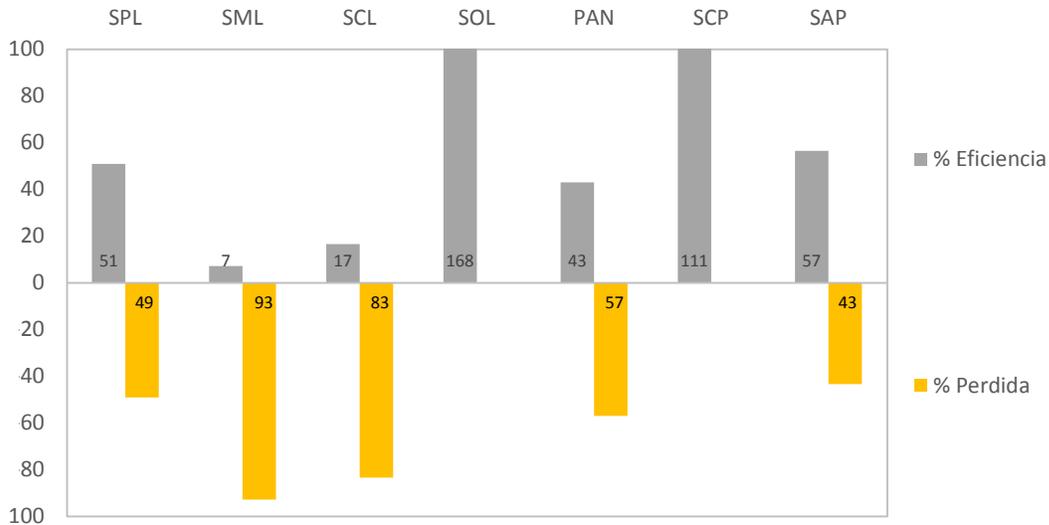
Figura 5. Resultados de porcentaje de eficiencia de crecimiento del tul vs. porcentaje de pérdida en San Pablo La Laguna (SPL), San Marcos La Laguna (SML), Santa Cruz La Laguna (SCL), Sololá (SOL), Panajachel (PAN), Santa Catarina Palopó (SCP) y San Antonio Palopó (SAP) (DICA/AMSCLAE, 2020)

Con el análisis de eficiencia y prendimiento de las macollas o desarrollo de las masas tulares, se puede concluir que el esfuerzo que se está haciendo no es suficiente. Los factores que limitan el desarrollo de las masas tulares son muchos, y el esfuerzo de siembra y mantenimiento no es suficiente. Además, existe otro factor de mayor impacto que no permite que el tul progrese, y es la oscilación del nivel del lago. El nivel del lago, debido a diversas razones ambientales, está disminuyendo abruptamente, y las masas tulares no están teniendo el suficiente “tiempo” para desplazarse hacia las zonas inundadas del lago. En la figura 6 se puede observar con la disminución del nivel del agua del lago Atitlán en San Juan La Laguna ha dejado fuera del agua, en promedio, 50 m de playa.

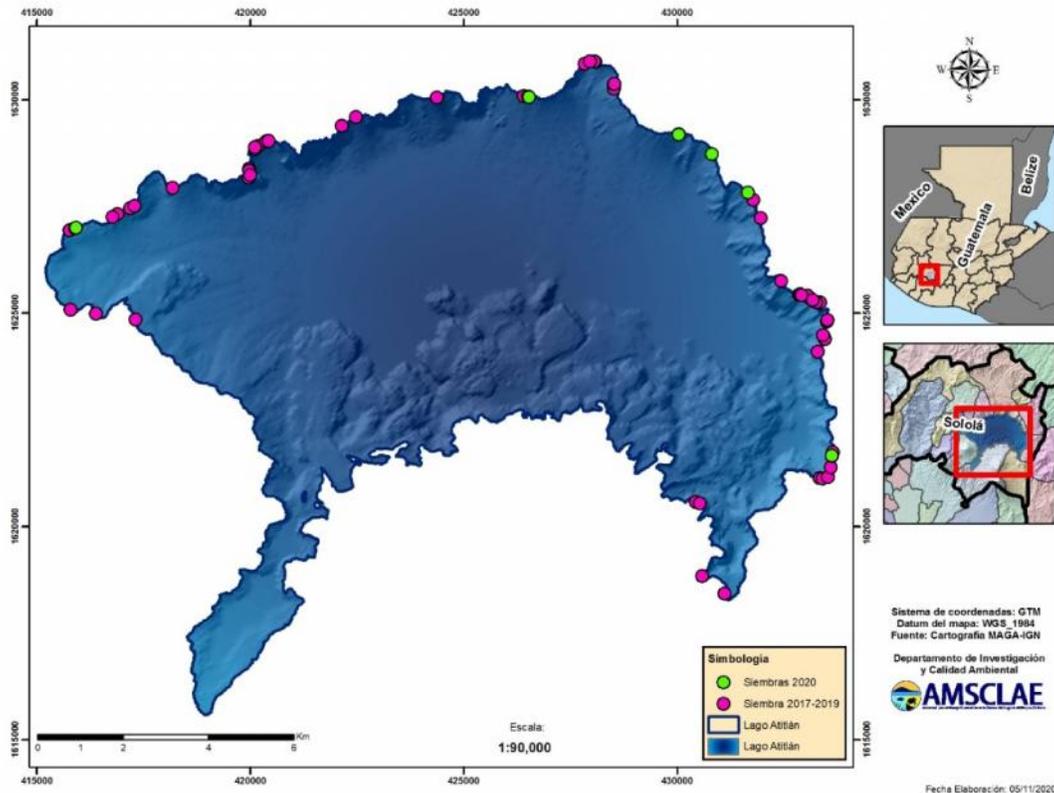
Figura 7. Estado actual del tul en el lago Atitlán (DICA/AMSCLAE, 2020).

En la figura 7, se muestra el estado actual del tul en el lago Atitlán. Se incluyen todas las masas tulares identificadas durante el diagnóstico del estado del tul realizado durante los años 2015-2016, así como las siembras realizadas durante los años 2017-2020.
