DEPARTAMENTO DE INVESTIGACIÓN Y CALIDAD AMBIENTAL

MONITOREO DE LA VEGETACIÓN ACUÁTICA EN EL LAGO ATITLÁN

Octubre, 2020

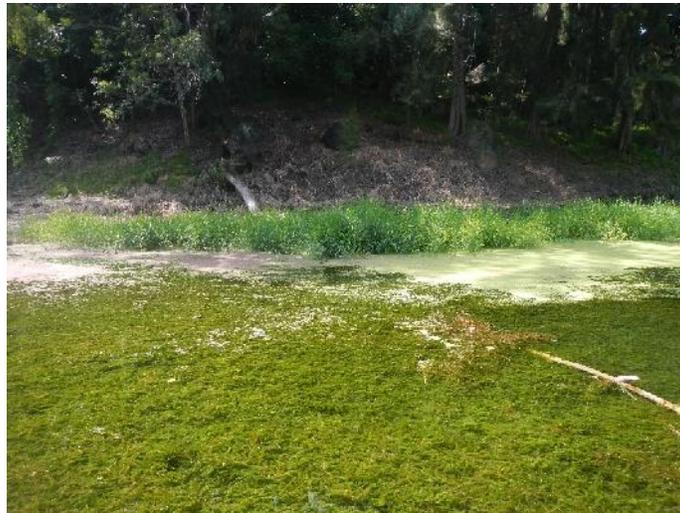
Figura 1. Pashte (*Hydrilla verticillata*) en el lago Atitlán (DICA/AMSCLAE, 2020).

H. verticillata es una de las plantas acuáticas invasoras que más problemas ha generado a nivel mundial. Esto puede deberse a su alta capacidad para adaptarse y a su gran tasa de crecimiento y de producción de semillas, debido a que puede multiplicarse vegetativamente mediante fragmentación, formación de turiones y tubérculos (García Murillo *et al.*, 2009). Además, es una especie exótica que ha sido catalogada por expertos como la “maleza acuática perfecta” (García Murillo *et al.*, 2009). Como en otros países, en el lago Atitlán esta planta ha generado problemas a la población, tales como cierre de áreas para navegación, zonas de recreación (playas) y servidumbre (muelles para desembarco).

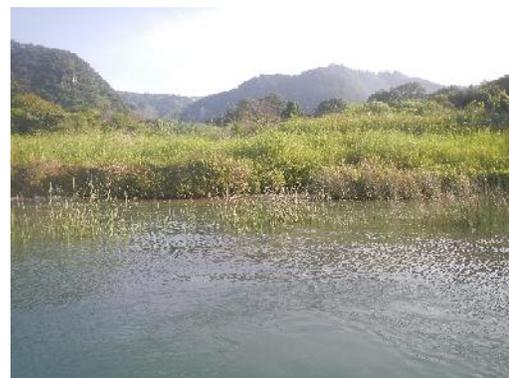
Quiscab, Sololá

El sitio se encuentra ubicado al lado de la desembocadura del río Quiscab por lo que se encuentra fuertemente impactado por descargas de sedimentos y desechos sólidos que son arrastrados por el río.

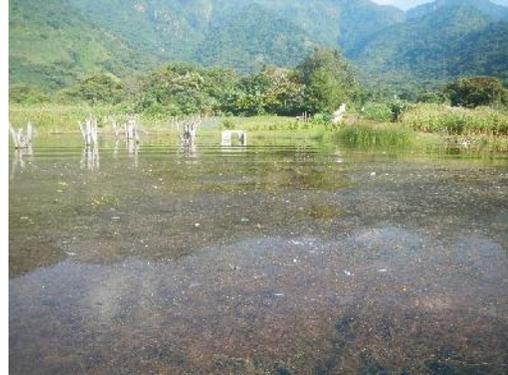
San Pablo La Laguna

El sitio se encuentra ubicado en una pequeña bahía de San Pablo La Laguna, y está protegido del viento y las corrientes.

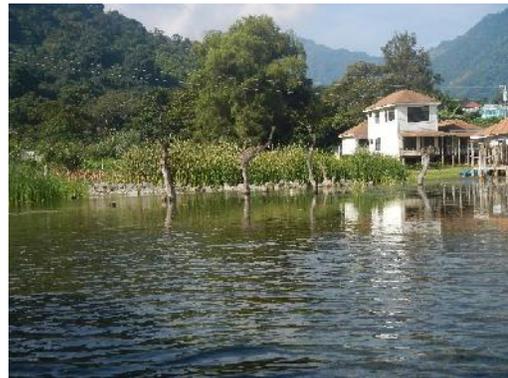
Uxlabil, San Juan La Laguna

El sitio se encuentra ubicado en la bahía de San Juan La Laguna aledaño a zonas de cultivo

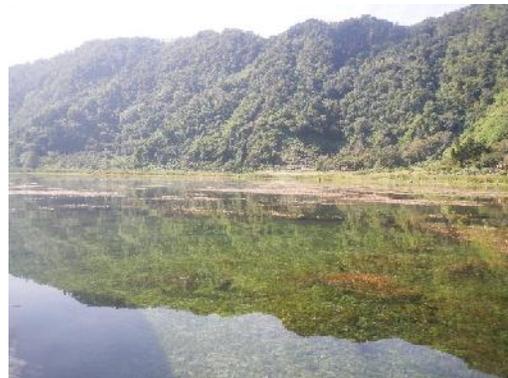
Bahía de Santiago Atitlán, Santiago Atitlán

El sitio se encuentra ubicado en la bahía de Santiago Atitlán. Por ubicarse en una bahía, es un sitio protegido de la acción del viento y las corrientes por lo que la diversidad de especies debería ser alto.

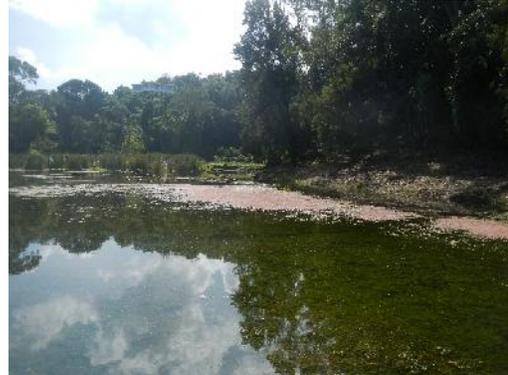
Isla de los gatos, Santiago Atitlán

El sitio se encuentra ubicado en una bahía de Santiago Atitlán. Es un sitio con una alta diversidad de vegetación acuática ya que se encuentra en un sitio protegido de la acción de los vientos y las corrientes.

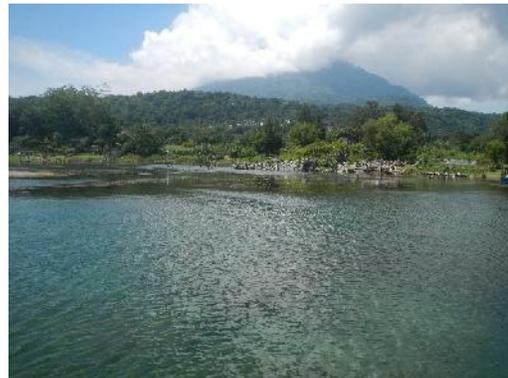
Pahuacal, Santiago Atitlán

El sitio de muestreo se encuentra ubicado en el cantón Pahuacal de la aldea Cerro de Oro, Santiago Atitlán y se encuentra rodeado por chalets. Durante el 2020 no se pudo acceder al punto de muestreo debido al descenso del nivel del agua del lago.

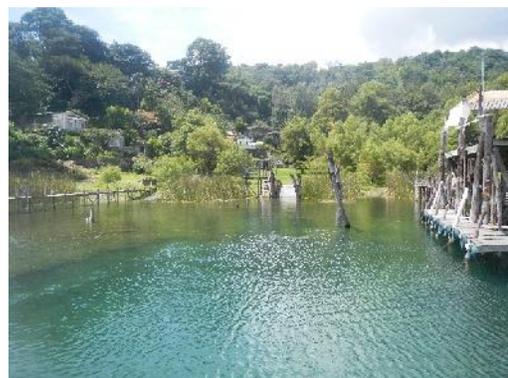
Tzanhuacal, Santiago Atitlán

El sitio de muestreo se encuentra ubicado en el cantón Tzanhuacal de la aldea Cerro de Oro, Santiago Atitlán. Durante el 2020 el acceso al punto de muestreo fue difícil debido al descenso del nivel del agua del lago.

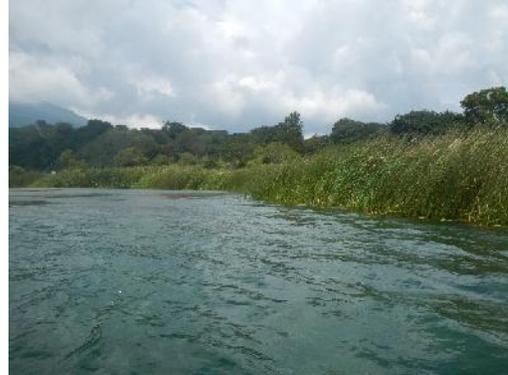
San Lucas Tolimán, entrada

El sitio se encuentra ubicado en la entrada de la bahía de San Lucas Tolimán y está fuertemente expuesto a viento y existe cierta influencia de origen antropogénico debido al bombeo de agua del lago para la comunidad.

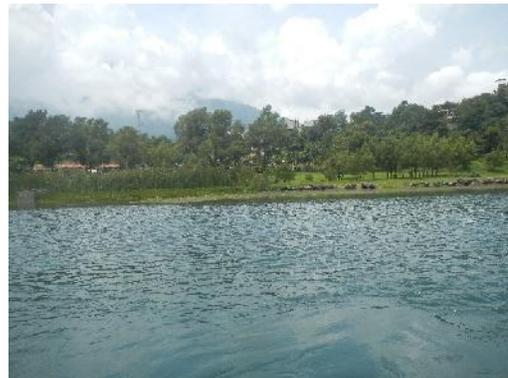
El Relleno, San Lucas Tolimán

El sitio se encuentra ubicado en la bahía de San Lucas Tolimán en el área conocida como “el relleno”. El sitio está fuertemente impactado por actividades humanas ya que en la orilla se encuentran los lavaderos públicos y/o regularmente personas lavan ropa en la orilla del lago.

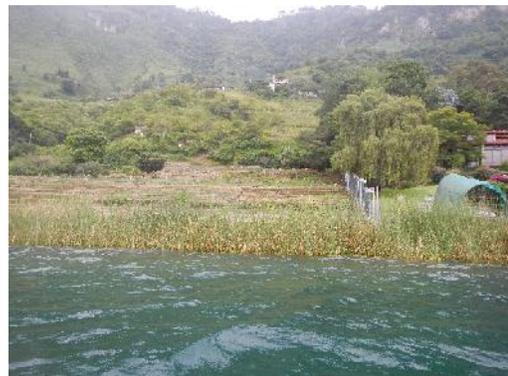
San Antonio Palopó

El sitio se encuentra ubicado cerca del límite municipal entre San Antonio y Santa Catarina Palopó. El sitio está fuertemente impactado por el viento y existe cierta influencia humana debido a la presencia de cultivos de hortalizas en la orilla.

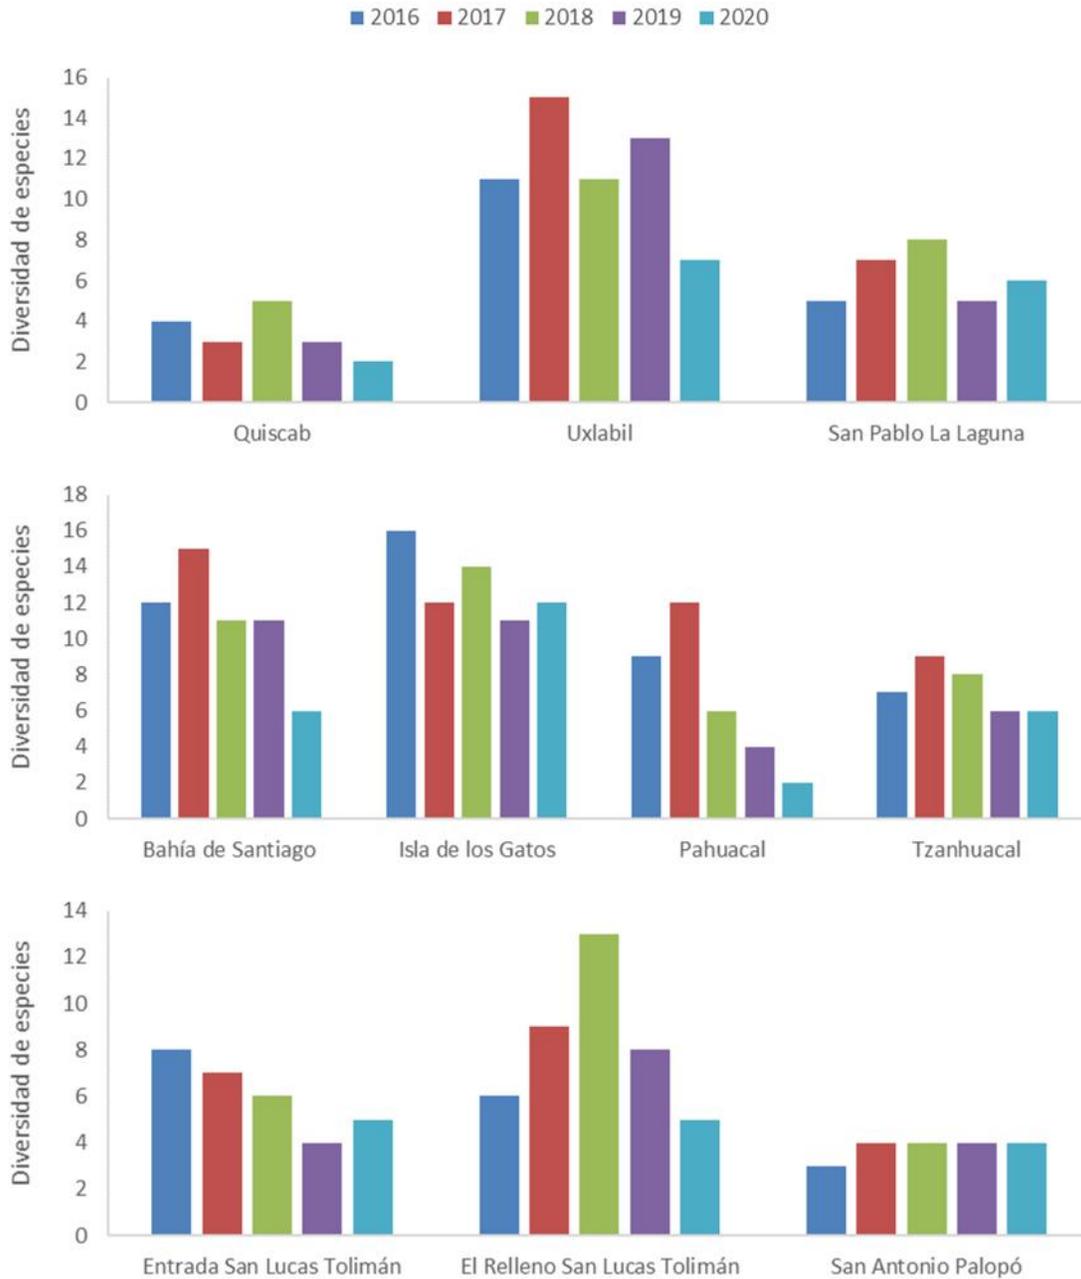
En la figura 3 se puede observar la variación espacial y temporal de la diversidad de especies desde el 2016 hasta la fecha en cada uno de los puntos de muestreo; en algunos puntos de muestreo es evidente la disminución de la biodiversidad.

Figura 3. Variación espacial y temporal de macrófitas en los sitios de muestreo dentro del lago Atitlán.
(Fuente: DICA/AMSCLAE, 2020)

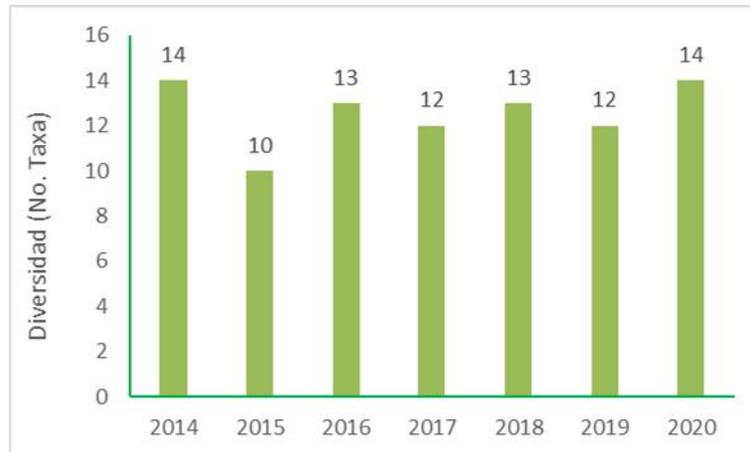
De forma general, la diversidad de vegetación acuática estrictamente acuática en el lago Atitlán al igual que en cada sitio de muestreo, ha sido muy cambiante en los últimos siete años (Fig. 4) (Anexo 1). Esto puede estar asociado a la degradación ambiental, introducción y crecimiento excesivo de especies exóticas (p. ej., pasthe "*Hydrilla verticillata*"), oscilación del nivel del agua, disminución de la calidad de agua, alteración de la zona litoral, impacto de las actividades antropogénicas en la zona litoral del lago (p.ej. extracción de vegetación acuática, construcción de chalets, construcción de muelles) y en las orillas del lago (p.ej. destrucción de la vegetación ribereña, expansión de la frontera agrícola), cambio de las condiciones ambientales (e.i., temperatura del agua, pH, oxígeno disuelto), falta de interés en la conservación y manejo de las zonas litorales del lago, entre otras.

Figura 4. Diversidad de macrófitas estrictamente acuáticas en el lago Atitlán (DICA/AMSCLAE, 2020).

Es importante mencionar que los sitios de muestreo y la frecuencia de los muestreos no han sido los mismos desde el 2014, por lo que la variación de la diversidad de plantas acuáticas está influenciada por esto. Sin embargo, es necesario resaltar que en 2014 se registraron 28 especies y únicamente se muestrearon cuatro sitios, mientras que, en 2020, se registraron 20 especies en 10 sitios, por lo que la disminución de la biodiversidad de manera general, es evidente (Anexo 1). Así mismo, ha habido especies que no se han vuelto a registrar en los últimos tres años.
