DEPARTAMENTO DE INVESTIGACIÓN Y CALIDAD AMBIENTAL-DICA-
INFORME DE CALIDAD DE AGUA DE RÍOS DE LA CUENCA DEL LAGO DE ATITLÁN 2019

Responsable: MSc. Fátima Reyes (*Jefe del Depto. de Investigación y Calidad Ambiental*)

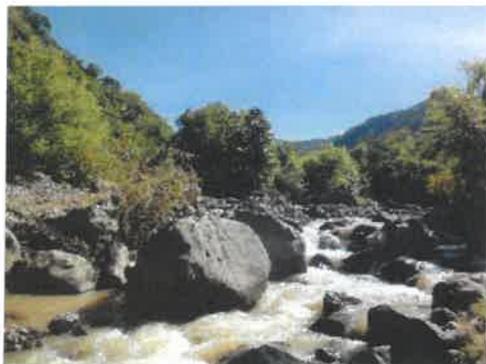
Microcuenca San Francisco, alta

Ancho 3.2 m, caudal 0.235 m³ s⁻¹

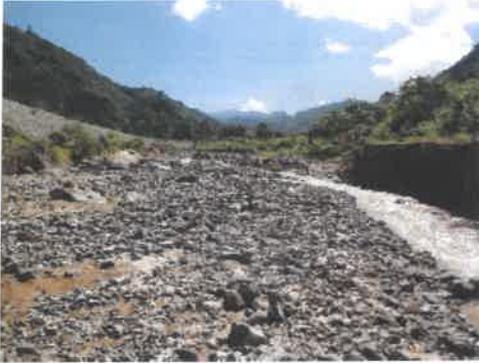
Microcuenca Panajachel, alta

Ancho 2.5 m, caudal $0.384 \text{ m}^3 \text{ s}^{-1}$

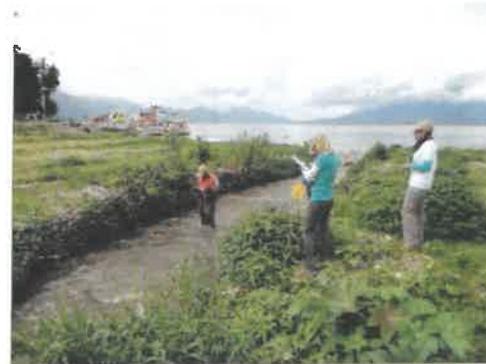
Microcuenca Panajachel, baja

Ancho 3 m, caudal $0.272 \text{ m}^3 \text{ s}^{-1}$

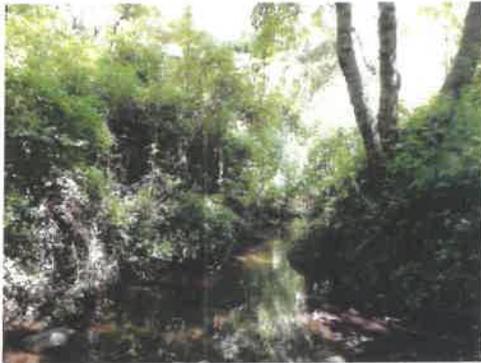
Microcuenca Argueta, alta

Ancho 2 m, caudal $0.071 \text{ m}^3 \text{ s}^{-1}$

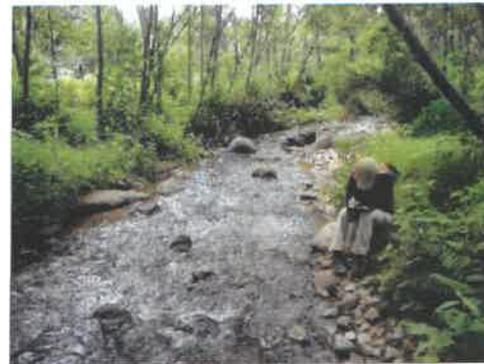
Microcuenca Argueta, baja

Ancho 3.4 m, caudal $0.085 \text{ m}^3 \text{ s}^{-1}$

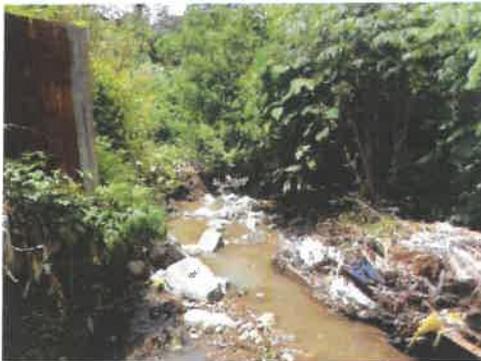
Microcuenca La Catarata, alta

Ancho 1 m, caudal $0.002 \text{ m}^3 \text{ s}^{-1}$

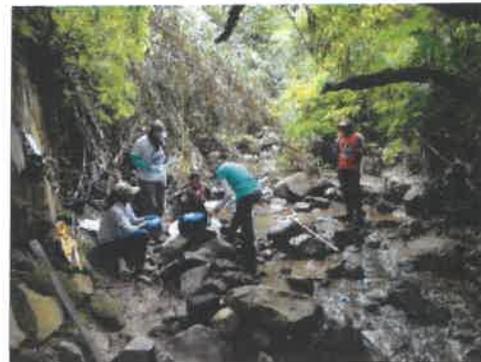
Microcuenca La Catarata, baja

Ancho 1.3 m, caudal $0.04 \text{ m}^3 \text{ s}^{-1}$

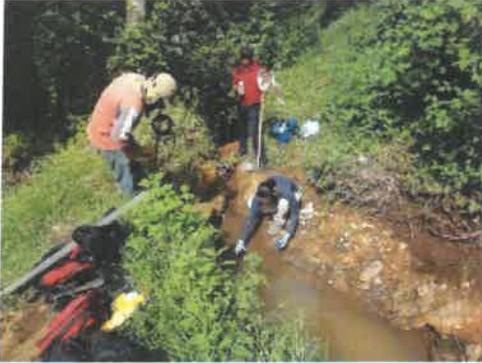
Microcuenca San Buenaventura, alta

Ancho 0.1 m, caudal 0.0002 m³s⁻¹

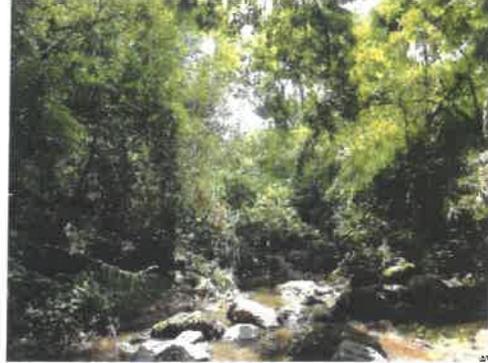
Microcuenca San Buenaventura, baja

Ancho 1.3 m, caudal 0.035 m³s⁻¹

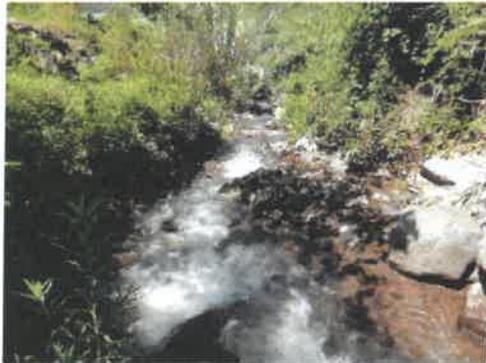
Microcuenca Tzununá, alta

Ancho 2.0 m, caudal 0.11 m³s⁻¹

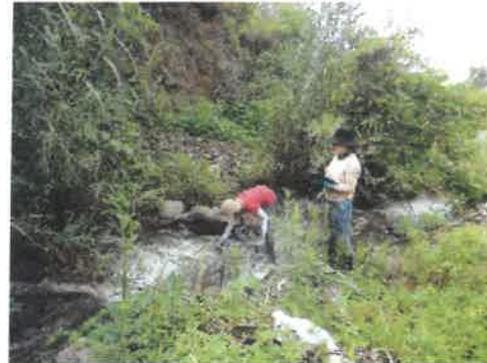
Microcuenca Tzununá, baja

Ancho 2.7 m, caudal 0.086 m³s⁻¹

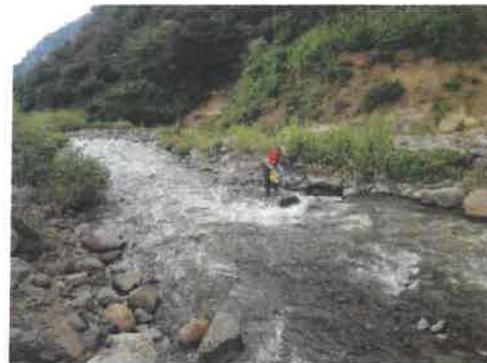
Microcuenca Quiscab, baja

Ancho 5.0 m, caudal 0.964 m³s⁻¹

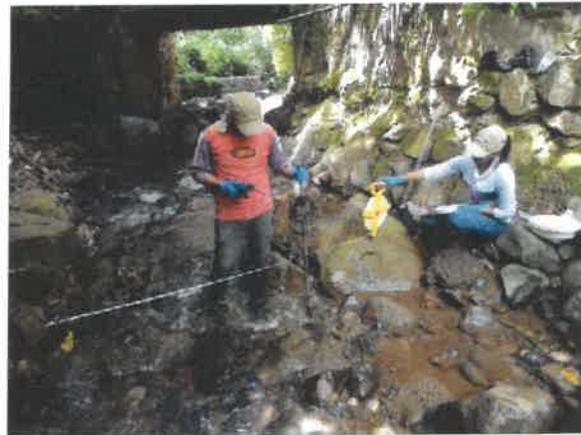
Para la medición de la profundidad y la velocidad de cada tramo de la sección transversal del río, se utilizó un molinete magnético OTT MF PRO. Posteriormente se realizaron los cálculos de los caudales con los datos tomados en campo.

Figura 4. Medición de caudales (AMSCLAE/DICA, 2019).

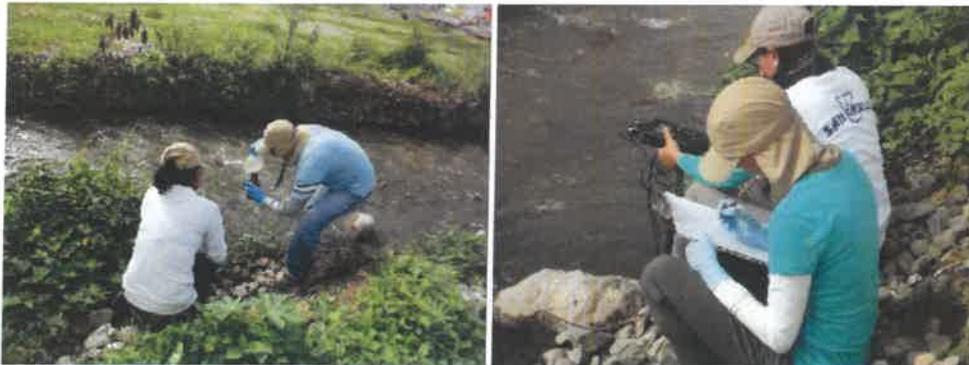
Figura 5 Toma de muestras de agua para análisis en el laboratorio y medición de parámetros in situ (AMSCLAE/DICA, 2019).

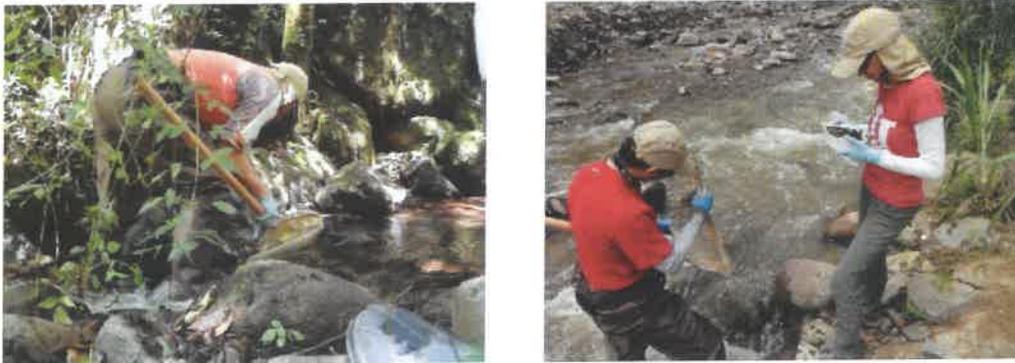
Figura 6. Toma de muestras de macroinvertebrados acuáticos con red en D y limpieza *in situ* de las muestras (AMSCLAE/DICA, 2019).

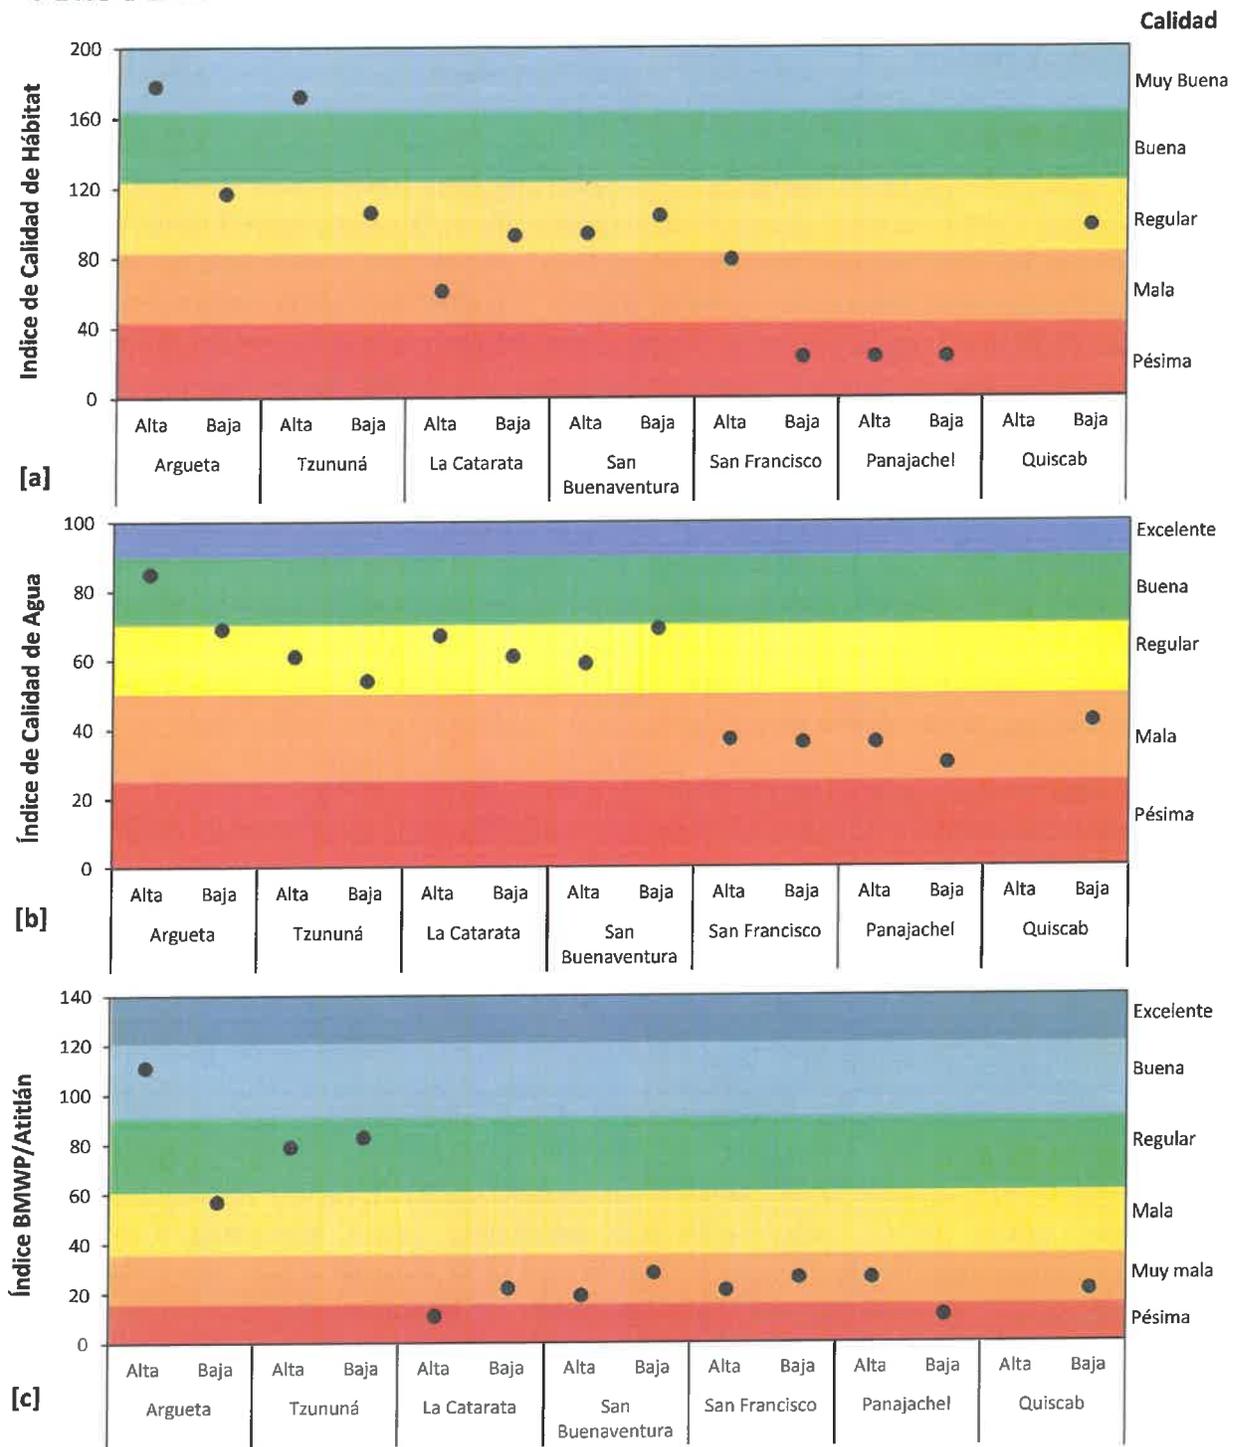
En la figura 7 se muestran los resultados de los índices RBP, ICA y BMWP/Atitlán (Anexo 3). La calidad de hábitat (Fig. 7 [a]) osciló entre pésima a buena. La parte alta de Tzununá y Argueta tienen buena calidad de hábitat. Los sitios restantes tuvieron de regular a mala, excepto la parte baja de San Francisco y Panajachel que tienen una calidad de hábitat pésimo. La posible razón por la que la mayoría de los ríos tengan de pésima a regular calidad de hábitat podría deberse a que se encuentran ubicados en zonas urbanas y con poca a muy alta influencia antropogénica, solo la parte alta de Tzununá y Argueta están ubicados en remanentes boscosos, aunque no son bosques primarios, tienen cierto grado de deterioro.

La calidad de agua según el ICA osciló varió de mala a regular (Fig. 7[b]), exceptuando la parte alta de Argueta que registró una calidad de agua buena. La calidad de agua de los sitios de muestreo está directamente influenciada por las actividades antropogénicas que se realizan dentro de la cuenca (*e.i.*, agricultura, la descarga de aguas residuales, el cambio del uso de suelo, basureros no autorizados), la mayoría de los ríos pasa por algún centro poblado por lo que su calidad de agua se ve afectada. De forma general, la calidad de agua según el ICA disminuyó de las partes altas a las partes bajas de las microcuencas evaluadas, excepto San Buenaventura.

La calidad de agua según el BMWP/Atitlán varió entre pésima y excelente (Fig. 7[c]). Los ríos de las microcuencas Argueta y Tzununá, fueron los únicos que estuvieron presentaron de regular a excelente calidad, los restantes estuvieron entre pésima y muy mala. La abundancia y diversidad de macroinvertebrados acuáticos depende de la calidad y cantidad de sustratos disponibles para ser vivir y debido al grado de sensibilidad y/o tolerancia a la contaminación ambiental se les considera como los mejores bioindicadores de calidad de agua, pues integra los cambios del ambiente y las condiciones física y química del agua. La figura 8 muestra la calidad de agua de los ríos según su ubicación geográfica dentro de la cuenca del lago Atitlán.

Figura 7. Resultados del [a] Índice de calidad de hábitat. [b] Índice de calidad de agua y [c] Biological Monitoring Working Party para Atitlán (AMSCLAE/DICA, 2019).

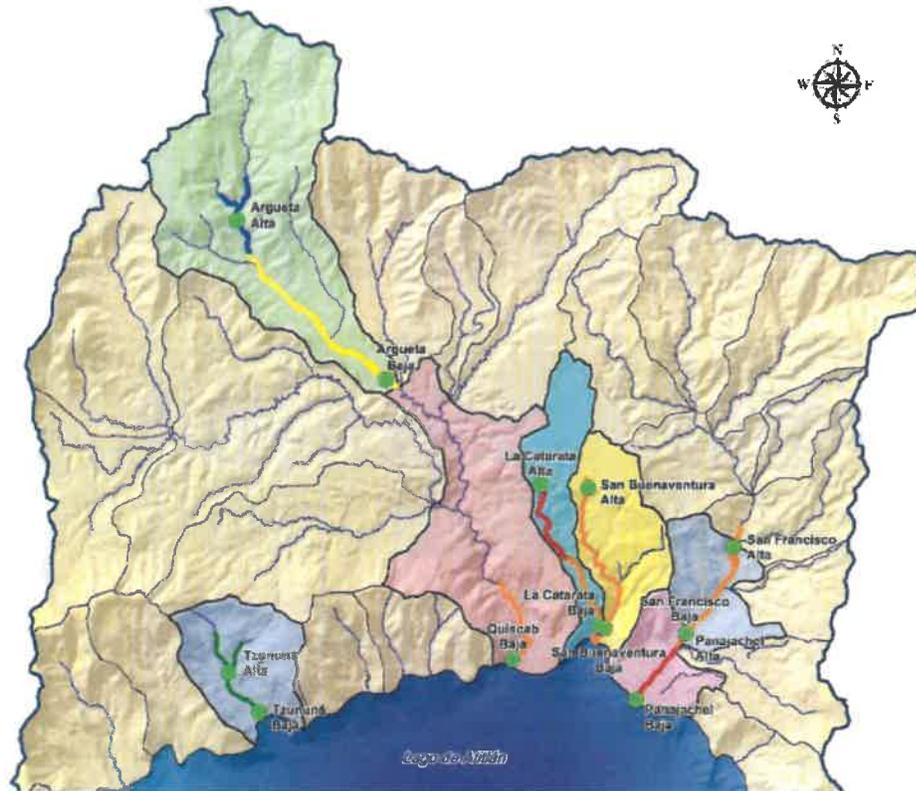
Figura 8. Calidad de agua de los ríos según el índice BMWP/Atitlán y su ubicación geográfica dentro de la cuenca del lago Atitlán. (AMSCLAE/DICA, 2019)

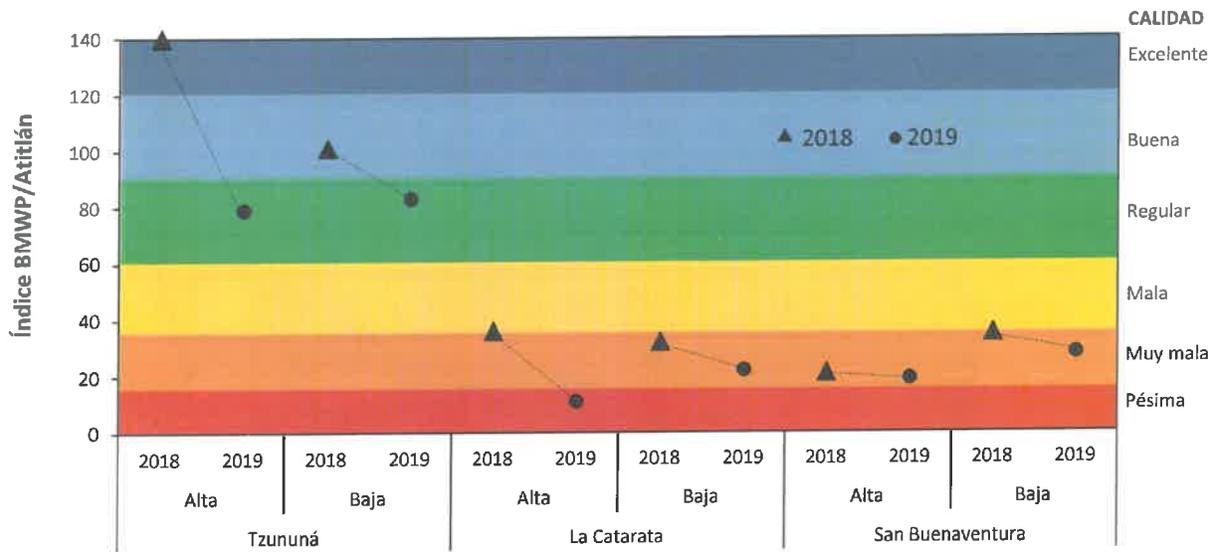
Las microcuencas Tzununá, La Catarata y San Buenaventura fueron monitoreadas durante el 2018 y 2019 por lo que se pudo evaluar un cambio en un período de un año. En la figura 9 se puede observar que la calidad de agua de las tres microcuencas disminuyó, tanto la parte alta como la baja. Esto refleja que las acciones que se están implementando tienen un bajo impacto para controlar el deterioro de los cuerpos de agua, por lo que se deberán incrementar las acciones para que los recursos hídricos sean preservados y en el mejor de los casos mejorados. Cabe hacer la observación que en el caso de la parte alta de Tzununá, a inicios del 2019 en la aldea Tzununá se abrió una carretera que conecta hacia Santa Lucía y a San José Chacayá, y los movimientos de tierra se realizaron hacia el cauce del río Tzununá. Es evidente que la construcción de esta carretera tuvo un impacto muy fuerte en la calidad de agua del río Tzununá y en la biodiversidad (macroinvertebrados acuáticos), principalmente por el cambio de cobertura boscosa.

Figura 9. Comparación de la calidad de agua de las microcuencas Tzununá, La Catarata y San Buenaventura durante el 2018 y 2019. (DICA/AMSCLAE.2019).

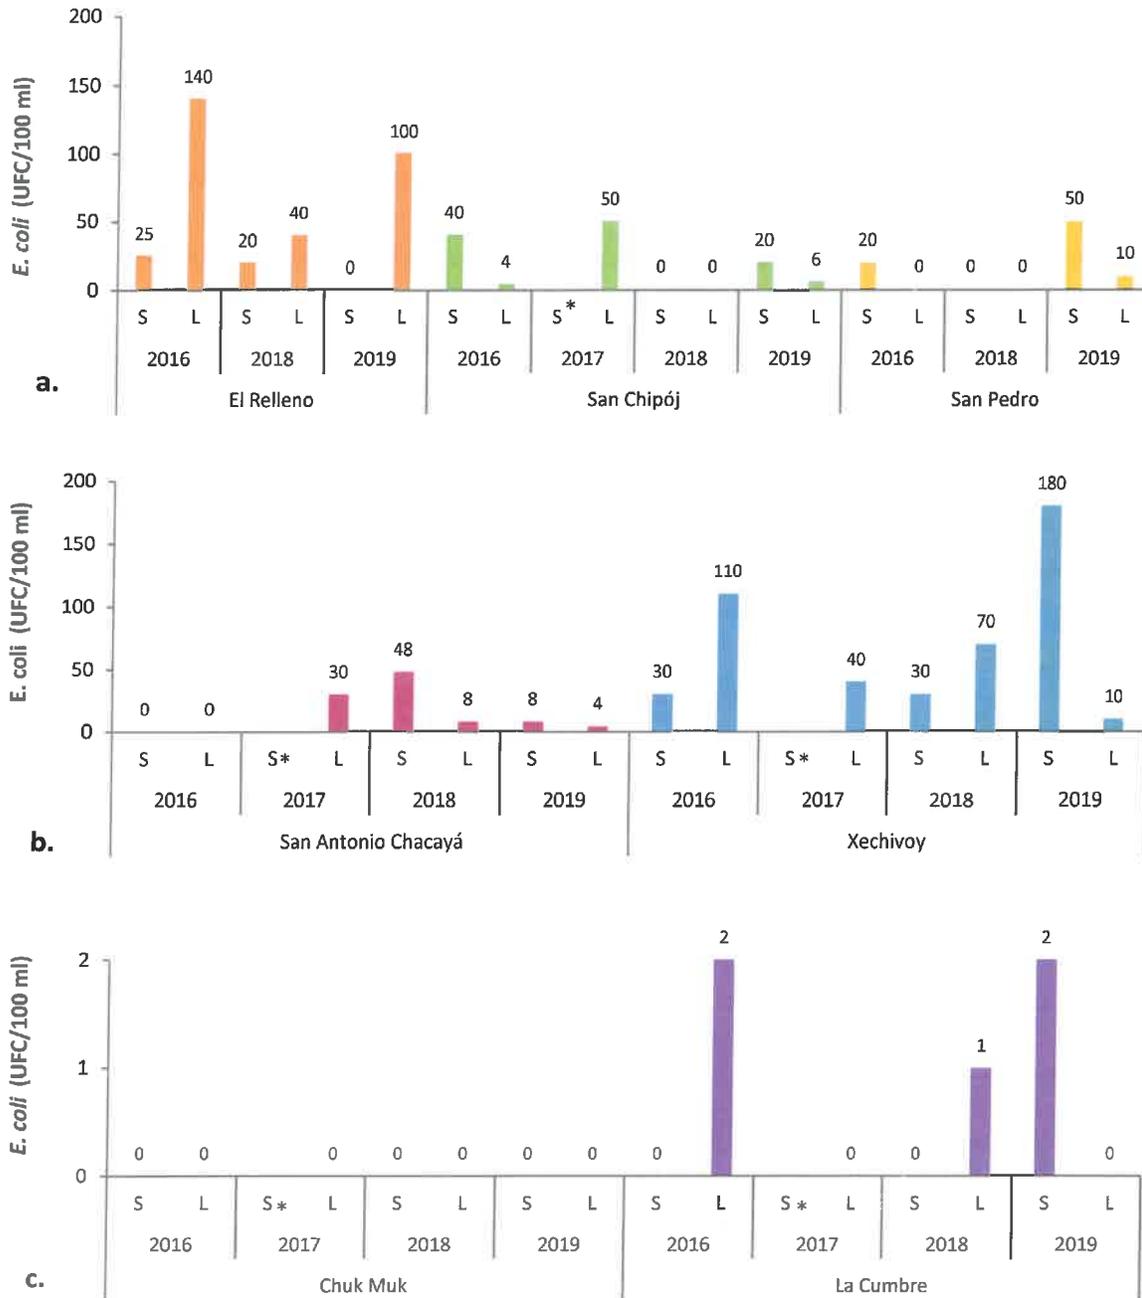
La toma de agua de Chuk Muk y La Cumbre, ambas ubicadas en el municipio de Santiago Atitlán, fueron los únicos puntos que no presentaron *E. coli* o al menos los valores fueron menores a 2 colonias por 100 ml (Fig. 2c) en cuatro años. Al tener estos valores cumplen con la norma COGUANOR, a pesar que la norma solo establece límites para agua para consumo humano (grifos residenciales). La toma de San Pedro La Laguna y San Chipój, San Lucas Tolimán presentaron valores por debajo de las 50 colonias por 100 ml, lo cual se considera un poco alto (Fig. 2a). No obstante, no son tan elevados como los que se registraron en El Relleno ubicado en San Lucas Tolimán, Xechivoy y San Antonio Chacayá ambos ubicados en Santiago Atitlán, donde los valores oscilaron entre cuatro y 140 colonias por 100 ml (Fig. 2a y b). La cercanía a centro poblados puede comprometer la calidad de agua del lago Atitlán. El incremento de la carga microbiológica en las tomas de agua puede deberse a la descarga y/o arrastre por escorrentía pluvial de aguas residuales, tal y como ocurre en Xechivoy, San Antonio Chacayá, El Relleno, San Chipój y San Pedro. Los poblados ubicados en la parte sur de la cuenca del lago Atitlán no cuentan con sistemas de tratamiento de aguas residuales, solo letrinas o fosas sépticas. La infiltración de las excretas humanas en las letrinas hacia el manto freático, puede llegar a contaminar el agua del lago Atitlán, y como consecuencia comprometer la calidad de agua para consumo humano de los municipios que utilizan el agua del lago Atitlán.

Figura 2. Variación temporal de *E. coli* en las fuentes de agua para consumo humano en los municipios de San Lucas Tolimán (a), San Pedro La Laguna (a) y Santiago Atitlán (b y c). Temporada Seca (S) y Temporada Lluviosa (L). No Data (ND) (Fuente: DICA/AMSCLAE, 2016 – 2019).

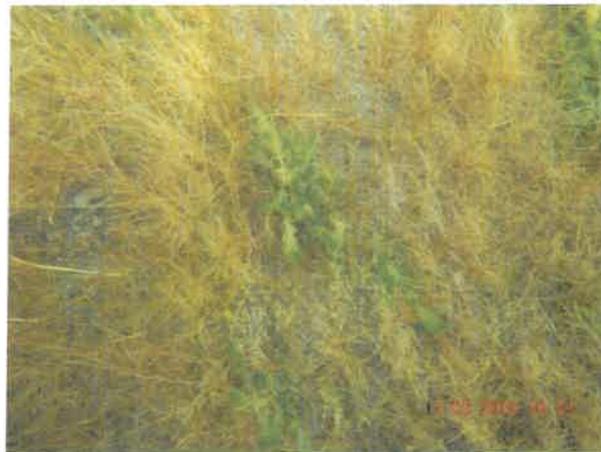
Figura 1. Pashte (*Hydrilla verticillata* y *Potamogeton pectinatus*) en el lago Atitlán (DICA/AMSCLAE, 2019).

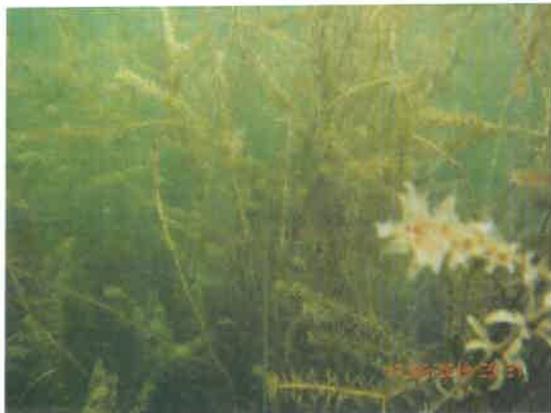
Figura 3 *H. verticillata* en el lago Atitlán (DICA/AMSCLAE, 2019).

Durante el 2019, al igual que en años anteriores, la única especie que se encontró en todos los sitios de muestreo, con una abundancia relativa de cinco (muy abundante) fue *H. verticillata* (Fig. 3). *Hydrilla* es una de las plantas acuáticas invasoras que más problemas ha generado a nivel mundial. Esto puede deberse a su alta capacidad para adaptarse y a su gran tasa de crecimiento y de producción de semillas, debido a que puede multiplicarse vegetativamente mediante fragmentación, formación de turiones y tubérculos (García Murillo *et al.*, 2009).

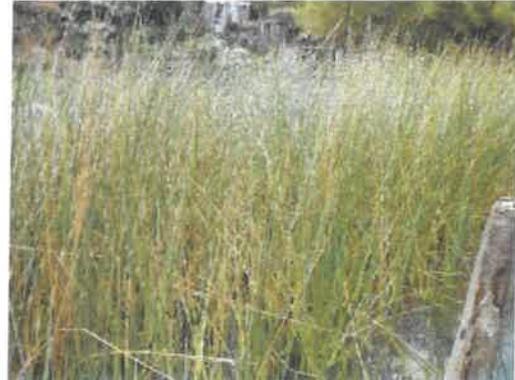
Figura 4 *S. californicus* en el lago Atitlán (DICA/AMSCLAE, 2018).

Durante el 2019, el tul macho *S. californicus* (Fig. 4) se encontró en ocho de los diez sitios de muestreo. Esta macrófita comúnmente se encuentra en humedales, orillas de ríos y desembocadura de arroyos. Está completamente adaptada al medio acuático y puede adaptarse y desarrollarse en suelos de inundación permanente. Debido a sus rizomas, son eficientes para retener nutrientes y de suelo, estabilizando la costa (Plan ceibal, s.f.).

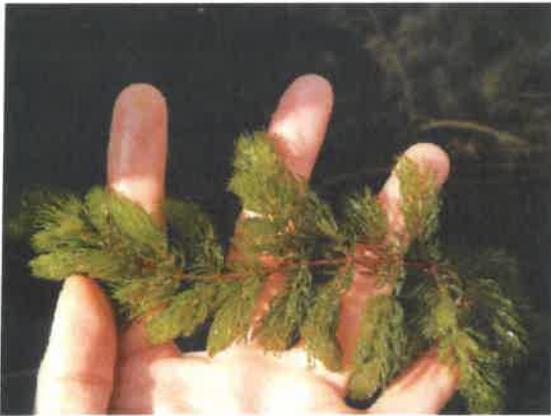
Figura 5 *Ceratophyllum demersum* en el lago Atitlán (DICA/AMSCLAE, 2018).

El “pashte” *Ceratophyllum demersum* se registró en siete de los diez sitios de muestreo, por lo que fue la tercera especie con mayor presencia durante los muestreos. *C. demersum* es una planta cosmopolita, casi totalmente sumergida, flotante y sin raíces (Fig. 5). Se encuentra asociada a aguas eutróficas, lentas o con poca corriente, turbias y profundas (Giménez, 2009; García Murillo *et al.*, 2009; Best, 1981).

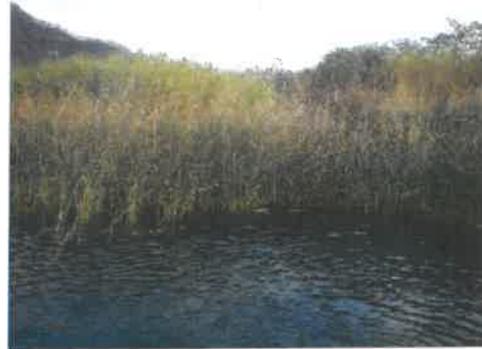
El sitio se encuentra ubicado al lado de la desembocadura del río Quiscab (Fig. 9), por lo que se encuentra fuertemente impactado por descargas de sedimentos y desechos sólidos que son arrastrados por el río. En ambas fechas las especies registradas fueron tres y con una escala de abundante y muy abundante.

Figura 9. Sitio "Quiscab" (DICA/AMSCLAE, 2019).

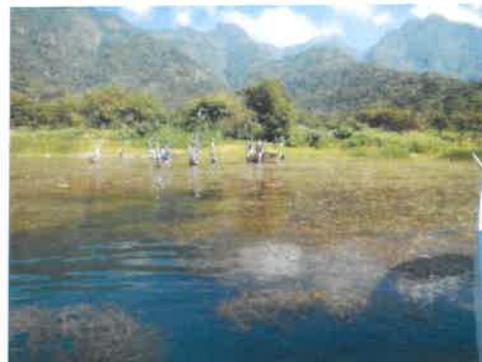
El sitio se encuentra ubicado en una pequeña bahía de San Pablo La Laguna (Fig. 10). Es un sitio protegido principalmente del viento y las corrientes, por estar ubicado en una bahía. En marzo se registraron cinco especies y en septiembre tres. La disminución de la diversidad puede estar asociado a la disminución del nivel del lago y al incremento del ingreso de desechos líquidos y sólidos por las lluvias en el sitio.

Figura 10. Sitio "San Pablo" (DICA/AMSCLAE, 2019).

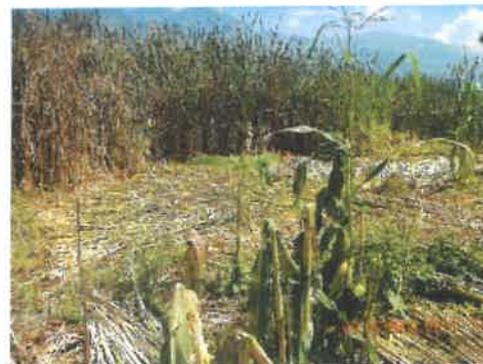
El sitio se encuentra ubicado en la bahía de San Juan La Laguna (Fig. 11), aledaño a zonas de cultivo. En marzo se registraron ocho especies estrictamente acuáticas y en septiembre cuatro. El cambio de la composición de especies pudo deberse a que bajó el nivel del lago y a que el área fue talada para cultivos. Seis especies asociadas a zonas inundadas y que no son estrictamente acuáticas fueron registradas en este sitio.

Figura 11. Sitio "Uxlabil" (DICA/AMSCLAE, 2019).

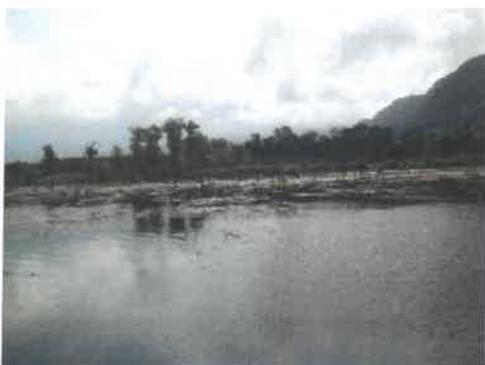
Figura 12. Sitio "Fondo Bahía de Santiago" (DICA/AMSCLAE, 2019).

El sitio se encuentra ubicado en la bahía de Santiago Atitlán (Fig. 12). Por ubicarse en una bahía, es un sitio protegido de la acción del viento y las corrientes. En este sitio se encuentra una de las poblaciones más grandes de tul. En marzo se registraron diez especies y en septiembre cinco. El cambio de la composición de especies pudo deberse a que bajó el nivel del lago y al incremento del crecimiento de *H. verticillata*.

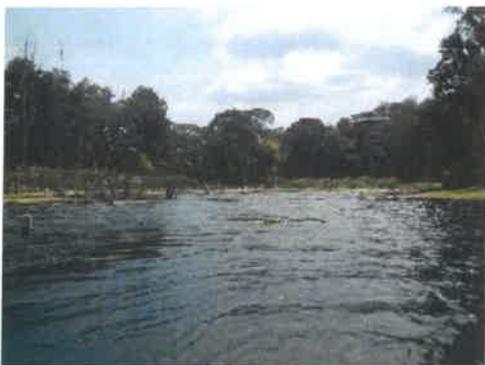
Figura 13. Sitio "Isla de los gatos" (DICA/AMSCLAE, 2019).

El sitio se encuentra ubicado en una bahía de Santiago Atitlán (Fig. 13). Es un sitio con una alta diversidad de vegetación acuática ya que se encuentra en un sitio protegido de la acción de los vientos y las corrientes. En marzo se registraron once especies y en septiembre ocho. El cambio de la composición de especies solo fue en las especies asociadas, en el sitio se mantuvo el mismo número de plantas estrictamente acuáticas.

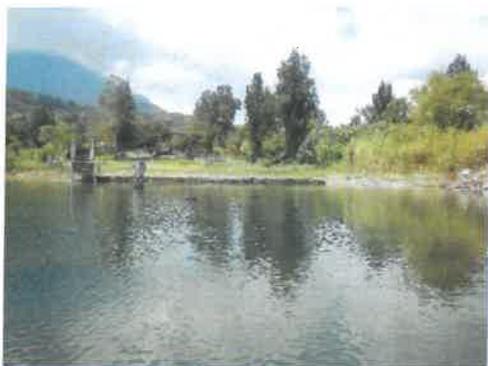
Figura 14. Sitio "Pahuacal" (DICA/AMSCLAE, 2019).

El sitio de muestreo se encuentra ubicado en el cantón Pahuacal de la aldea Cerro de Oro, Santiago Atitlán (Fig. 14) y se encuentra rodeado por chalets. En marzo se registraron cuatro especies y en septiembre solo *H. verticillata*. Cabe mencionar que debido a la alta cobertura de *Hydrilla* no se pudo acceder a la orilla, por lo que no se pudo registrar especies que estuvieran en la orilla. Además, todo el tul estaba cortado.

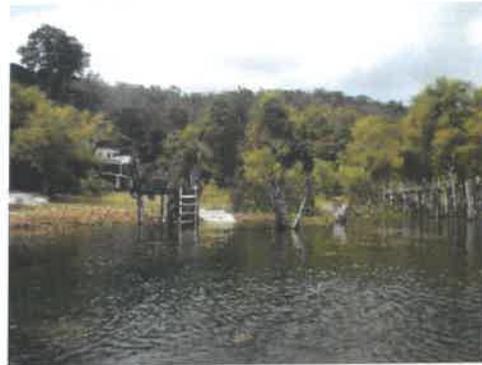
El sitio de muestreo se encuentra ubicado en el cantón Tzanhuacal de la aldea Cerro de Oro, Santiago Atitlán (Fig. 15). En marzo se registraron cuatro especies y en septiembre cinco. Cabe mencionar que no se pudo acceder a la orilla debido al crecimiento excesivo de *Hydrilla*, y que gran parte del tul estaba cortado. *Chara sp.* fue reportada en el 2014 y no volvió a aparecer, sino hasta el 2019.

Figura 15. Sitio "Tzanhuacal" (DICA/AMSCLAE, 2019).

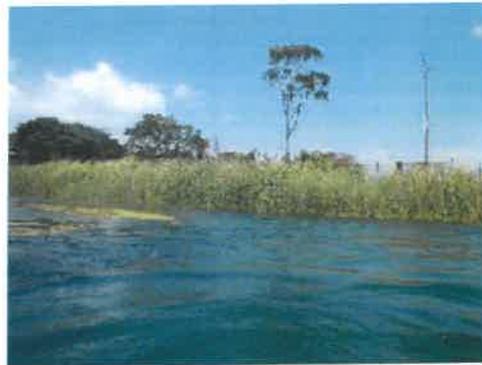
El sitio se encuentra ubicado en la entrada de la bahía de San Lucas Tolimán (Fig. 16). El sitio está fuertemente expuesto a viento y existe cierta influencia de origen antropogénico debido al bombeo de agua del lago para la comunidad. En este sitio se mantuvo la diversidad de especies durante el 2019, sin embargo, ha disminuido en el tiempo.

Figura 16. Sitio "Entrada San Lucas" (DICA/AMSCLAE, 2019).

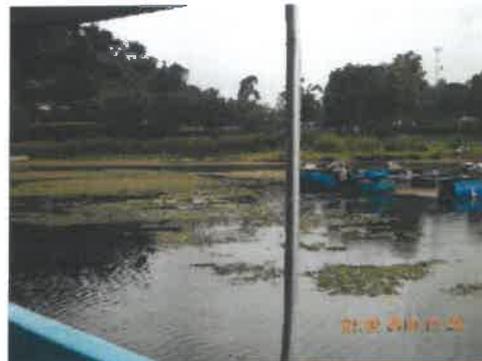
El sitio se encuentra ubicado en la bahía de San Lucas Tolimán en el área conocida como "el relleno" (Fig. 17). El sitio está fuertemente impactado por actividades humanas ya que en la orilla se encuentran los lavaderos públicos y/o regularmente personas lavan ropa en la orilla del lago. El número de especies se mantuvo similar, no obstante, en marzo había una gran cobertura por *Lemna* y *Azolla* y en septiembre eran escasas o ausentes, esto pudo deberse al incremento de *Hydrilla* y a la disminución del nivel del lago.

Figura 17 Sitio "El Relleno" (DICA/AMSCLAE, 2019).

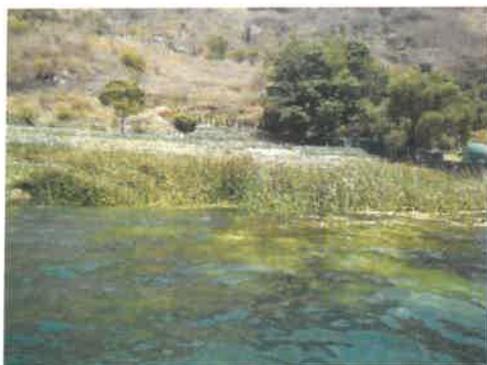
Figura 18 Sitio "San Antonio" (DICA/AMSCLAE, 2019).

El sitio se encuentra ubicado cerca del límite municipal entre San Antonio y Santa Catarina Palopó (Fig. 18). El sitio está fuertemente impactado por el viento y existe cierta influencia humana debido a la presencia de cultivos de hortalizas en la orilla. La composición de especies en ambas fechas de muestreo fue similar, no obstante, el número de especies es baja (cuatro). Esto puede deberse al impacto de los cultivos que están en la orilla.

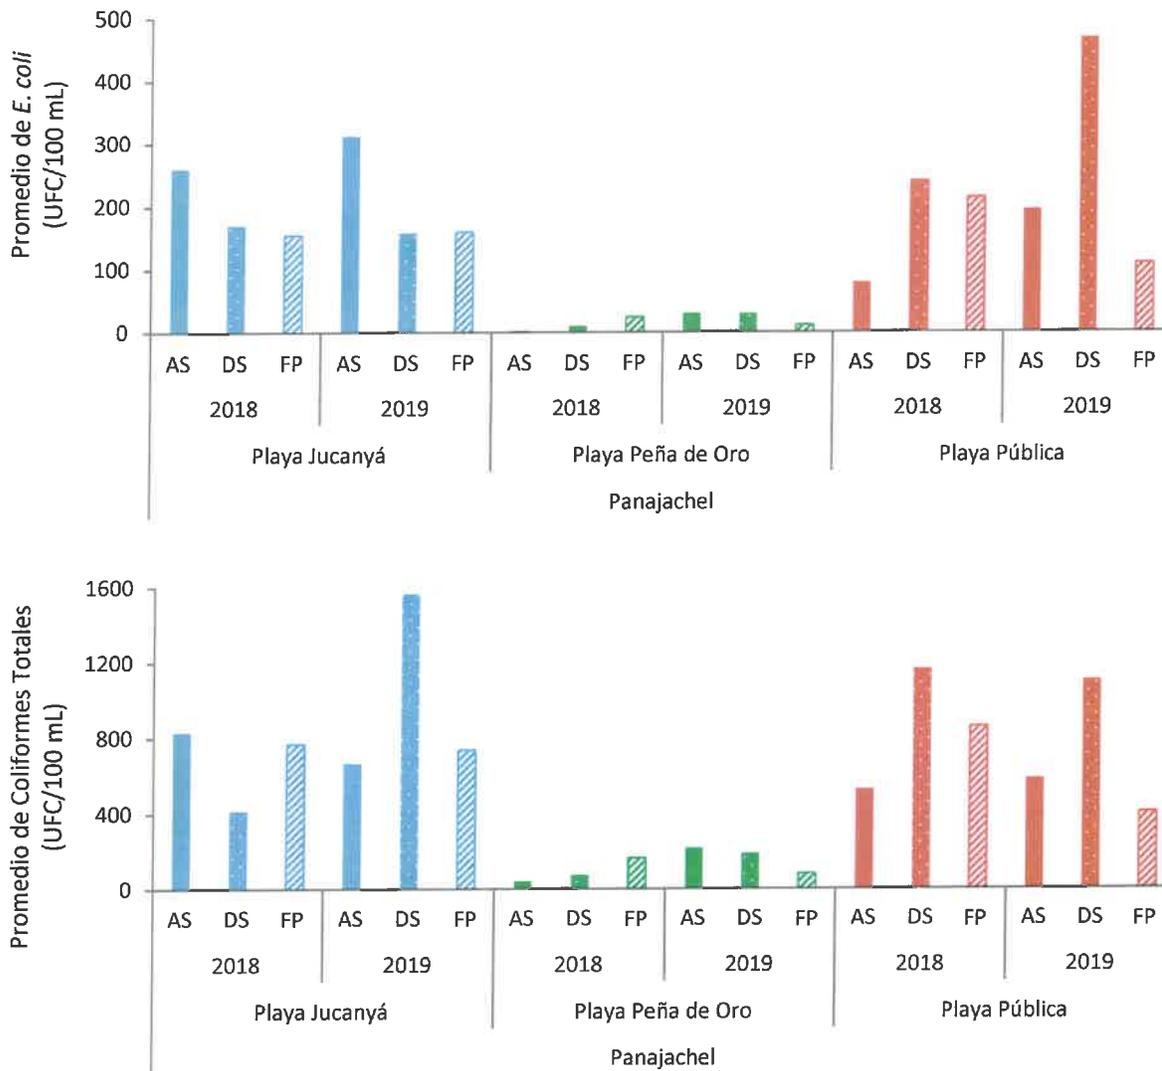
En Panajachel, los recuentos de *E. coli* y coliformes totales en las playas de Jucanyá y la playa pública fueron bastante altos en comparación a la playa de Peña de Oro (Fig. 3 y 4). La cercanía a la desembocadura del río San Francisco y la mayor afluencia de visitantes, puede afectar y comprometer la calidad del agua para uso recreacional de las playas de Panajachel. Esto también se puede observar al comparar los datos de Panajachel con los otros municipios, donde los recuentos no sobrepasan los 500 o 700 coliformes totales (Fig. 2 – 7) y 200 *E. coli* (Anexo 1), esto evidencia el impacto que tienen los ríos San Francisco y Quiscab en la calidad de agua microbiológica en el lago Atitlán y en potencial riesgo que puede representar a las comunidades que usan el agua del lago para uso recreacional o para consumo humano.

Figura 3. Variación espacial y temporal de *E. coli* y coliformes totales en las principales playas de Panajachel. Antes de Semana Santa (AS), después de Semana Santa (DS) y durante las fiestas patrias (Fuente: DICA/AMSCLAE, 2019).

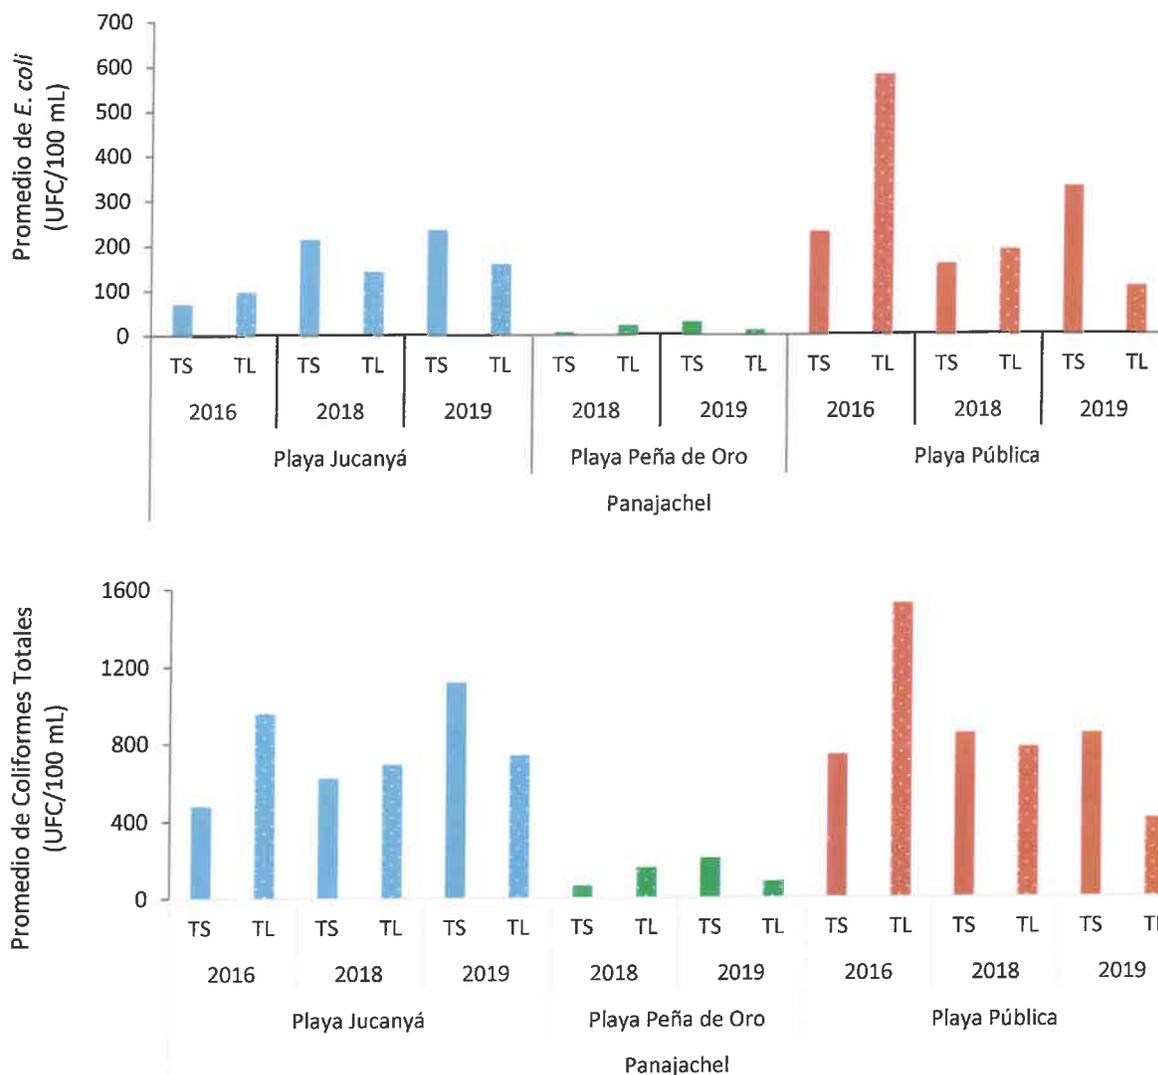
Figura 4. Variación espacial y temporal de *E. coli* y coliformes totales en las principales playas de Panajachel. Temporada seca (TS) y temporada lluviosa (TL) (Fuente: DICA/AMSCLAE, 2019).

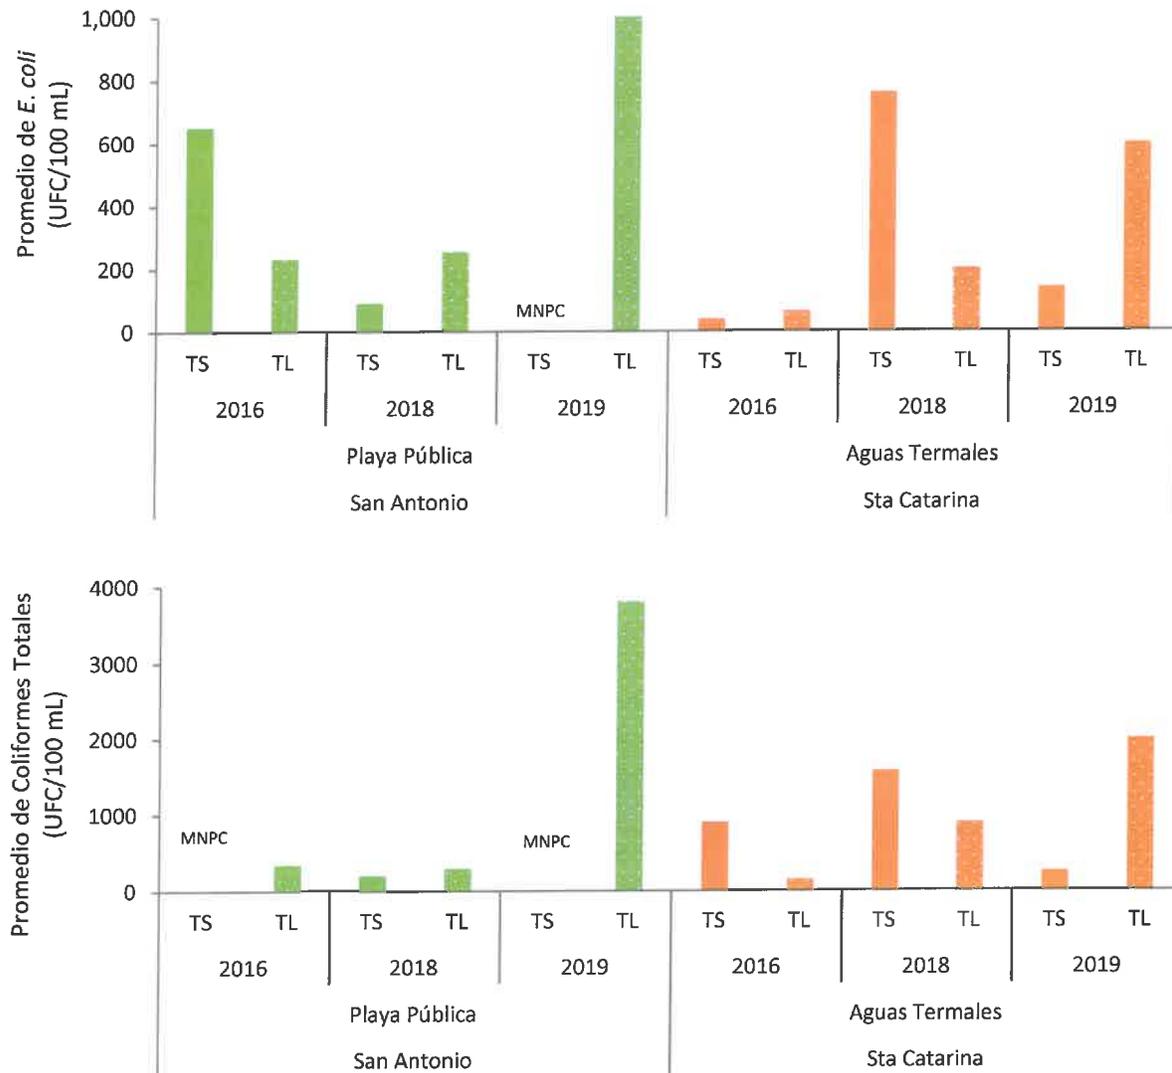
Los recuentos de coliformes totales y *E. coli* en San Antonio Palopó y Santa Catarina Palopó fueron altos (Fig. 5), sobre todo en el 2019. En San Antonio Palopó durante el 2016 y 2019 los recuentos en la temporada seca fueron bastante altos, pues el número de colonias fueron muy numerosas para contar (MNPC). Santa Catarina Palopó presentó valores más altos durante el 2018, no obstante, en todos los años los valores fueron significativos. La presencia de coliformes y *E. coli* en ambos sitios (Fig. 5 y Anexo 1) puede estar asociado a descargas de aguas residuales sin tratamiento. A pesar que Santa Catarina Palopó tiene planta de tratamiento, la cobertura no es suficiente para reducir el impacto de las aguas residuales en las áreas para uso recreacional.

Figura 5. Variación temporal de *E. coli* y coliformes totales en San Antonio Palopó (verde) y Santa Catarina Palopó (anaranjado). Temporada seca (TS), Temporada lluviosa (TL) (Fuente: DICA/AMSCLAE, 2019). Muy numerosas para contar (MNP)

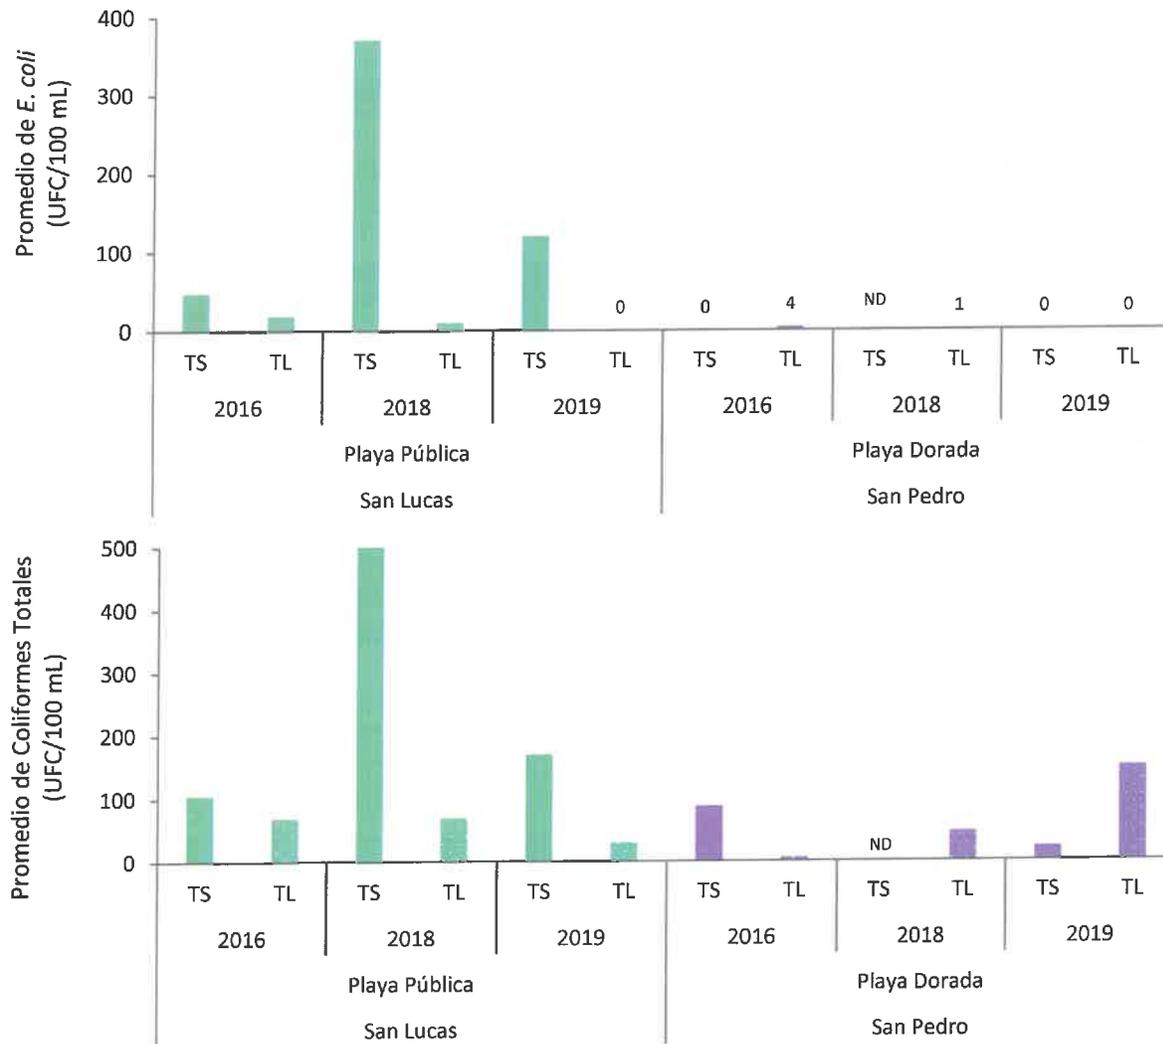
En San Lucas Tolimán los recuentos de *E. coli* y coliformes totales fueron mayores a 100 colonias, y en general, más altos en la temporada seca. En San Pedro La Laguna los valores de coliformes estuvieron por debajo de 100 colonias, excepto en la temporada lluviosa del 2019. Estas variaciones de coliformes totales en ambos sitios (Fig. 6), puede estar asociada a las condiciones ambientales, en la temporada lluviosa la escorrentía puede arrastrar mayor cantidad de aguas con alta carga de heces fecales, incrementando así la carga microbiológica en el lago Atitlán. No obstante, puede darse también un factor de dilución durante la temporada lluviosa, por lo que en la temporada seca los valores sean más altos, debido a que no hay una dilución de las aguas con alta carga microbiológica. Esto puede observarse con los datos de *E. coli*, para ambos sitios los valores son más bajos en la temporada lluviosa (Anexo1). Para establecer el efecto que tiene la estacionalidad en estas localidades es necesario incrementar el número de muestreos.

Figura 6. Variación temporal de *E. coli* y coliformes totales en San Lucas Tolimán (verde) y San Pedro La Laguna (morado). Temporada seca (TS), Temporada lluviosa (TL) (Fuente: DICA/AMSCLAE, 2019). No Data (ND)

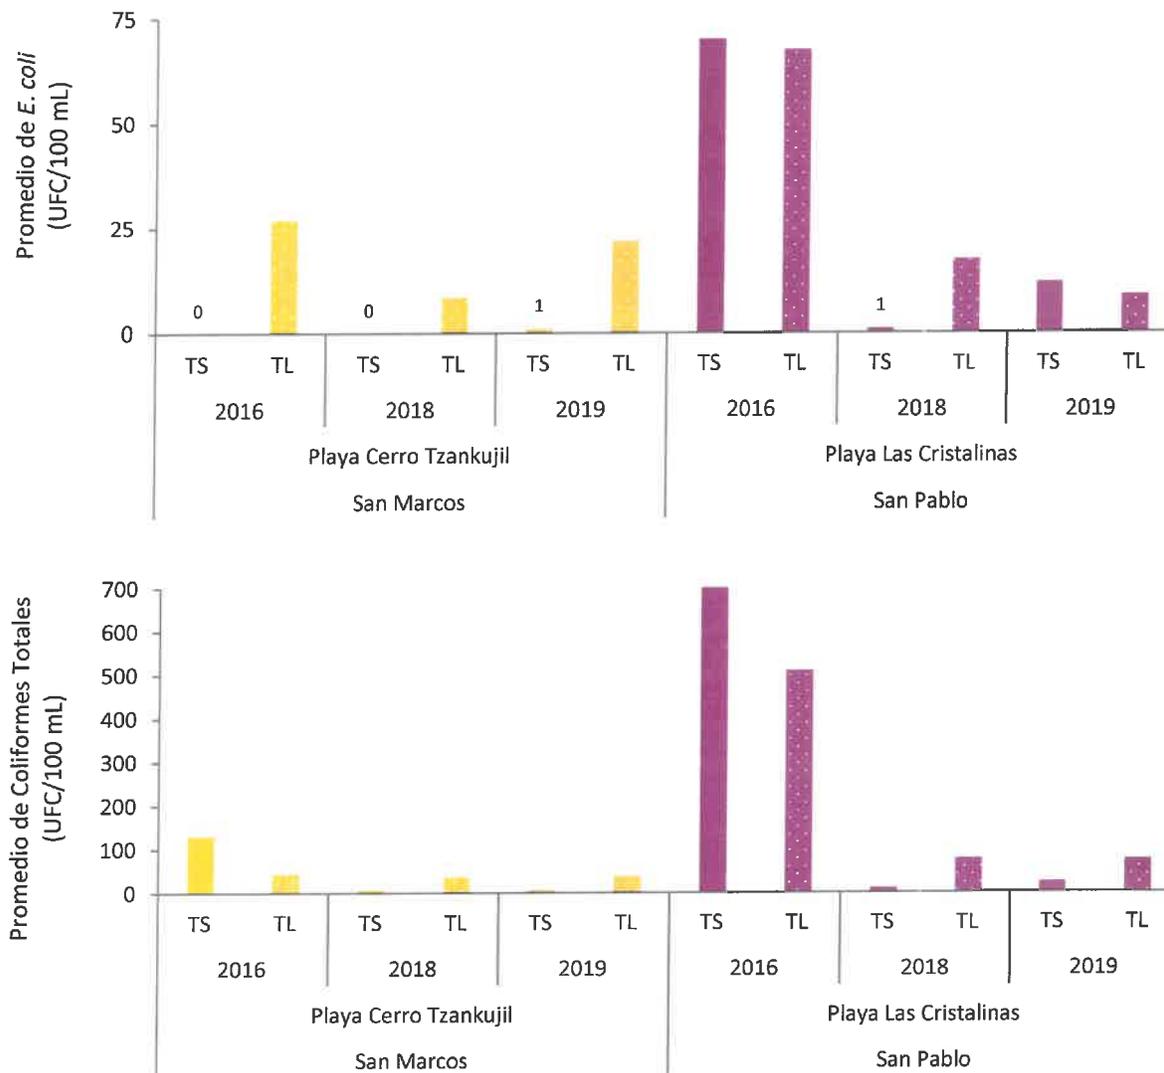
En San Marcos La Laguna y San Pablo La Laguna los recuentos de *E. coli* y coliformes totales estuvieron por debajo de las 100 colonias, excepto en San Pablo La Laguna en el 2016, en donde los valores de coliformes totales sobrepasaron las 500 colonias (Fig.7). En ambos sitios los recuentos de *E. coli* tuvieron un similar comportamiento a coliformes totales (Anexo 1). La baja carga microbiológica en estos dos sitios puede estar asociada a que ambos sitios se encuentran alejados de las zonas urbanas por lo que el impacto por aguas residuales es mínimo. No obstante, no están exentos al impacto de la temporada lluviosa y el arrastre de aguas con altas carga de heces fecales, pues en ambos sitios se observa un incremento en la temporada lluviosa. Se desconoce que pudo causar el aumento de coliformes en Las Cristalinas durante el 2016, ya que no se tiene registro de algún evento que haya ocasionado que los recuentos fueran altos, no obstante, si se considera que hubo algo que impactara la calidad de agua en ese sitio ya que los valores fueron mayores a 500 colonias, y en los otros años fueron bajos.

Figura 7. Variación temporal de *e. coli* y coliformes totales en San Marcos La Laguna (amarillo) y San Pablo La Laguna (morado). Temporada seca (TS), Temporada lluviosa (TL) (Fuente: DICA/AMSCLAE, 2019).
