DEPARTAMENTO DE INVESTIGACIÓN Y CALIDAD AMBIENTAL-DICA-
INFORME DE CALIDAD DE AGUA DE RÍOS DE LA CUENCA DEL LAGO DE ATITLÁN 2019

Responsable: MSc. Fátima Reyes (*Jefe del Depto. de Investigación y Calidad Ambiental*)

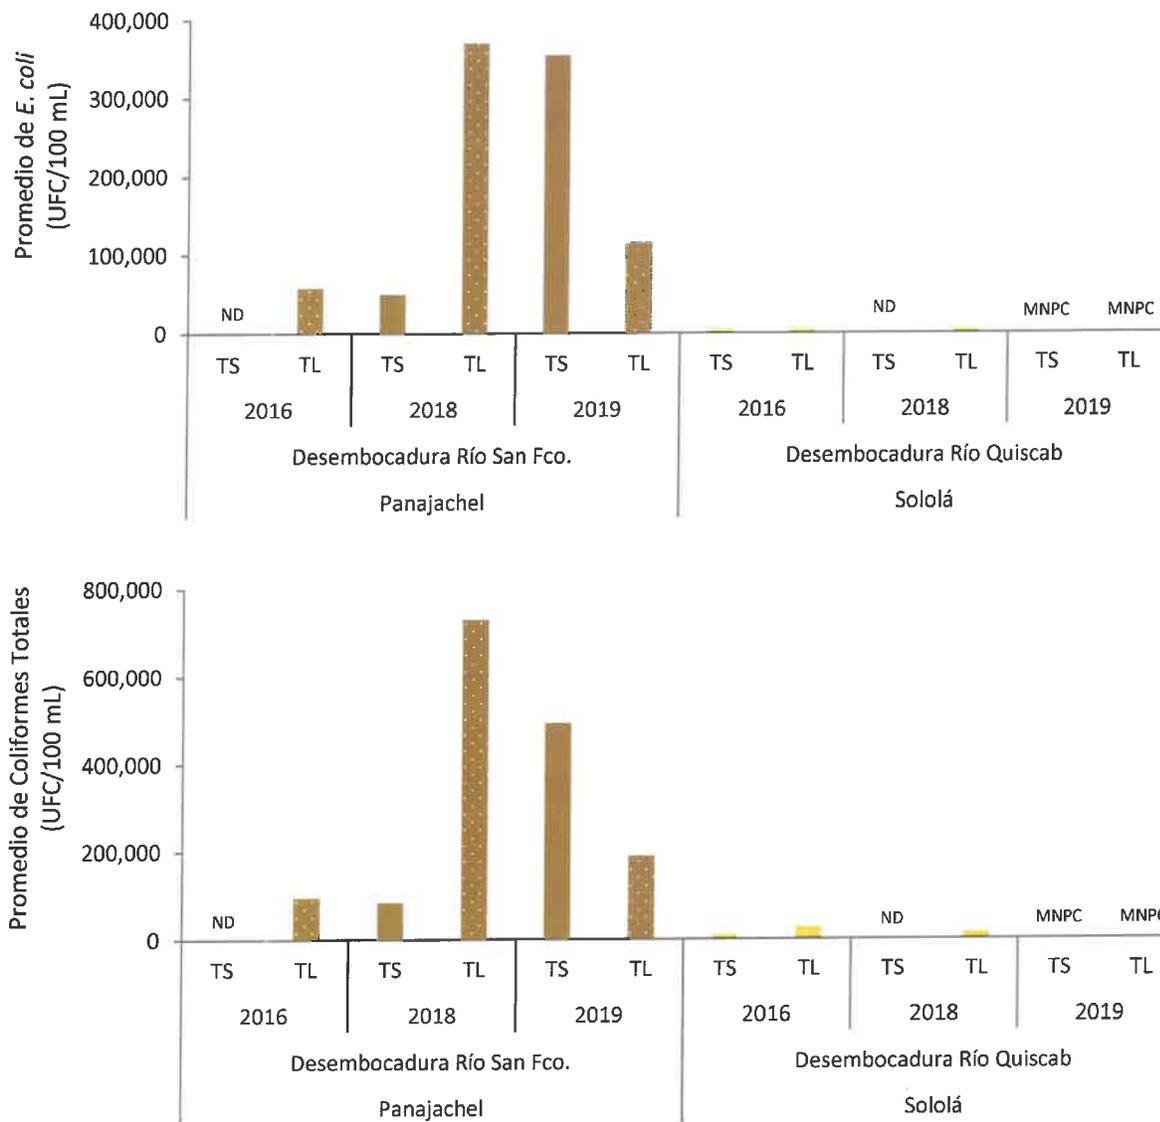
Los resultados de las desembocaduras del río San Francisco y Quiscab fueron mucho más altos (> 10,000) que el resto de los sitios de muestreo y el río San Francisco presentó valores mayores al río Quiscab (Fig.8, Anexo 1). Los resultados de la desembocadura del río Quiscab durante el 2019 no fueron posible obtener porque las muestras no se diluyeron lo suficiente, pues el número de colonias eran muy numerosas para poder contar (Fig. 9). La ausencia de datos no se puede considerar como bajos valores, sino que al contrario la carga microbiana en el río Quiscab es bastante alto, aunque no tanto como el río San Francisco. A pesar que el río Quiscab tiene un mayor caudal, el río San Francisco tiene una mayor carga microbiana, y se debe a que la planta de tratamiento de Panajachel descarga directamente al río y a que no está cumpliendo con el reglamento 12-2011.

Figura 8. Variación temporal de *E. coli* y coliformes totales en la desembocadura del río San Francisco (café) y Quiscab (amarillo). Temporada seca (TS), Temporada lluviosa (TL) (Fuente: DICA/AMSCLAE, 2019). No Data (ND). Muy numerosas para contar (MNPC).

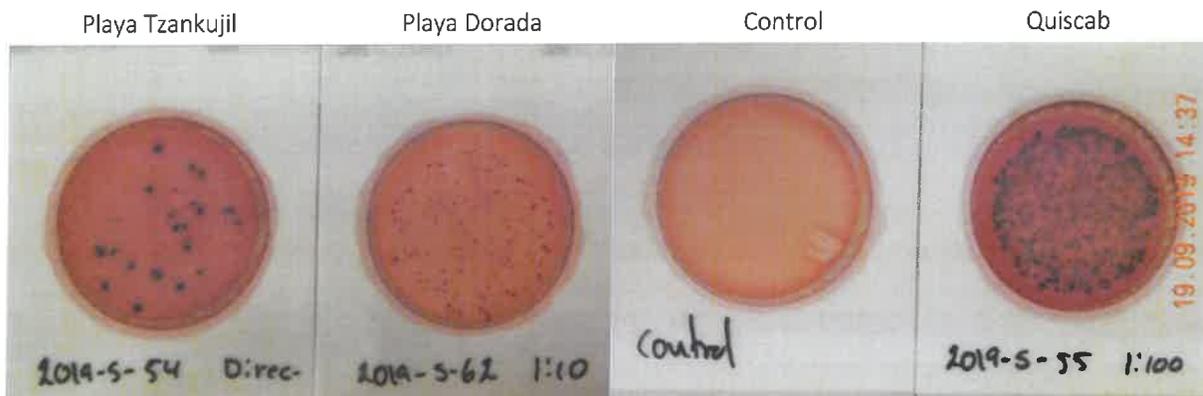
Figura 9. Registro fotográfico de las placas de recuento de coliformes totales (puntos rosados) y *E. coli* (puntos morados) durante el 2019. (Fuente: DICA/AMSCLAE, 2019)

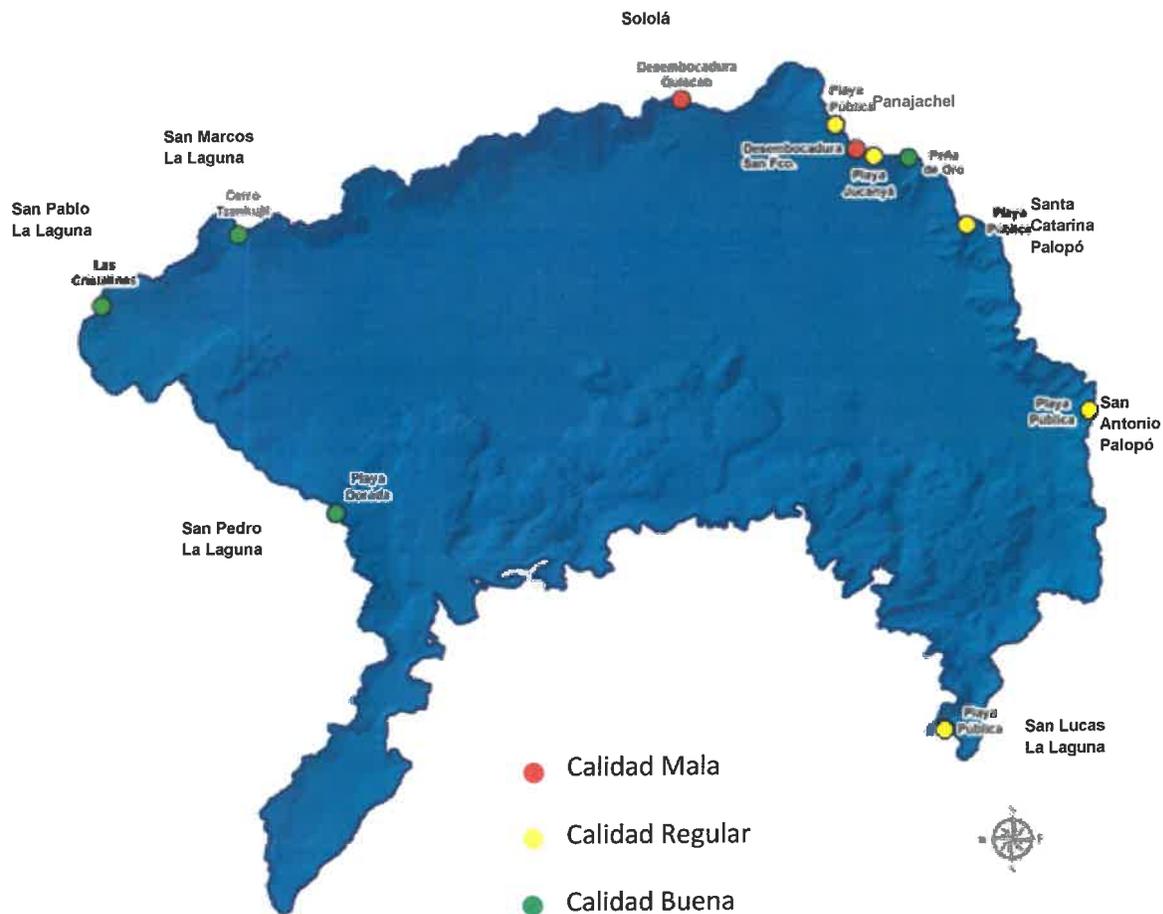
El 90% de las muestras tuvo una concentración menor a 1000 UFC y el 50% menor a 100 UFC.

Figura 10. Calidad del agua de las playas públicas del lago Atitlán, 2019. Fuente: DICA-AMSCLAE, 2019.
