DEPARTAMENTO DE INVESTIGACIÓN Y CALIDAD AMBIENTAL

INFORME “MONITOREO DE SALUBRIDAD DEL LAGO ATITLÁN PARA USO RECREACIONAL”

Octubre, 2021

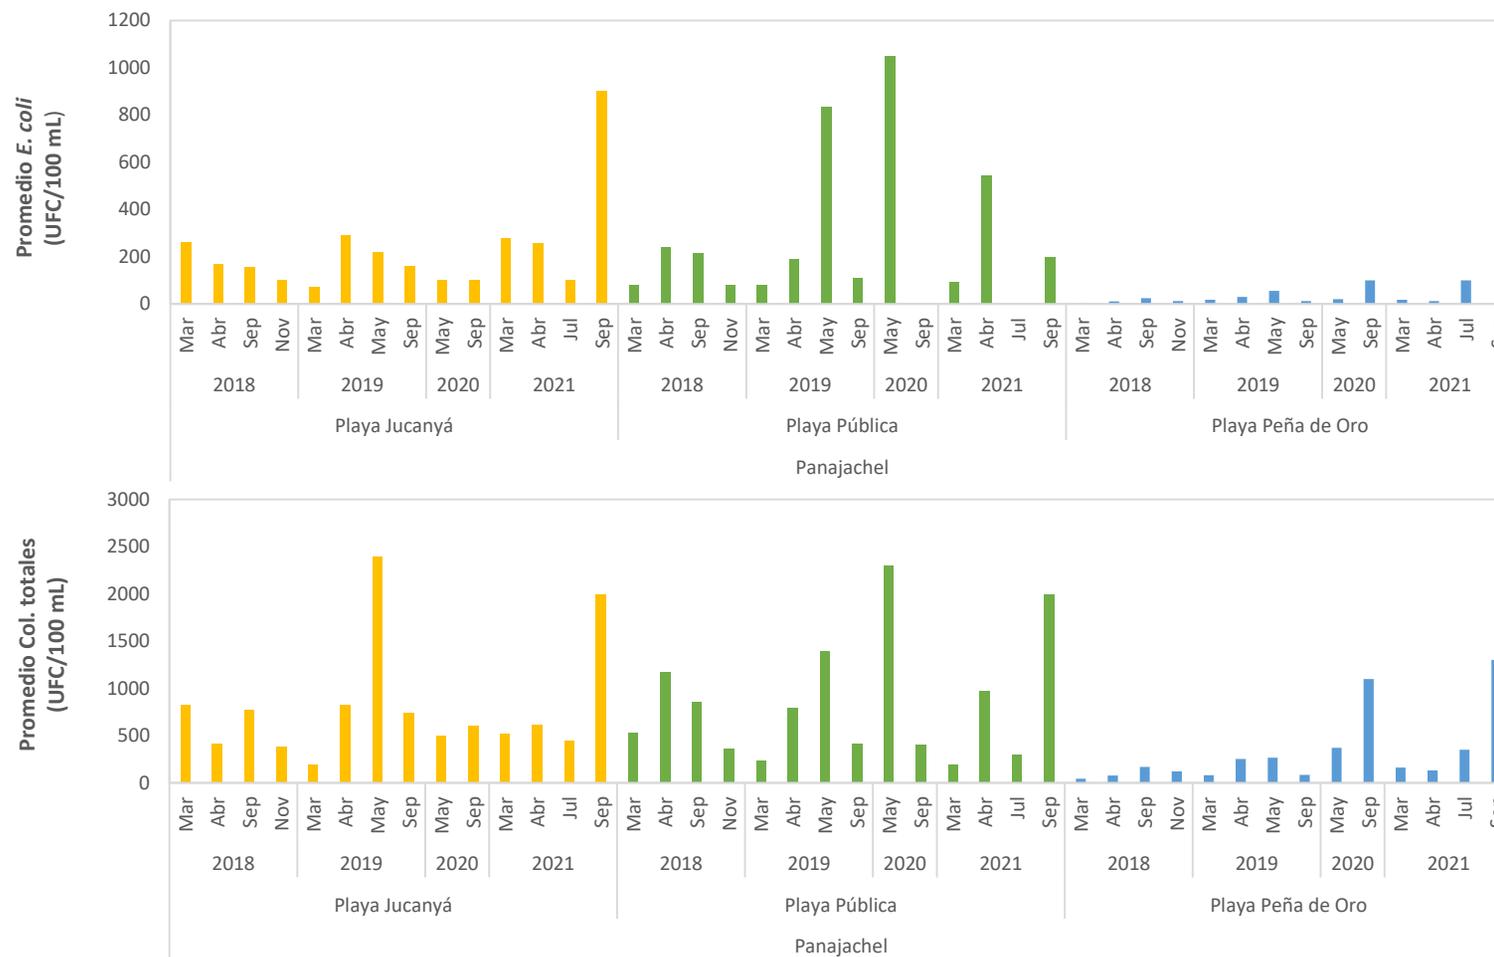
Figura 1. Variación espacial y temporal de *E. coli* y coliformes totales en las principales playas de Panajachel. (Fuente: DICA/AMSCLAE, 2021).

Las playas alrededor del lago Atitlán presentaron valores considerables de coliformes totales y *E. coli*. En Panajachel, la concentración de *E. coli* y coliformes totales fueron mayores en las playas de Jucanyá y playa pública comparado con la playa de Peña de Oro (Fig. 1). Estos valores pueden deberse a la cercanía que tienen los primeros dos puntos antes mencionados con la desembocadura del río San Francisco, el cual transporta aguas residuales y otros contaminantes que comprometen la calidad del agua para uso recreacional.

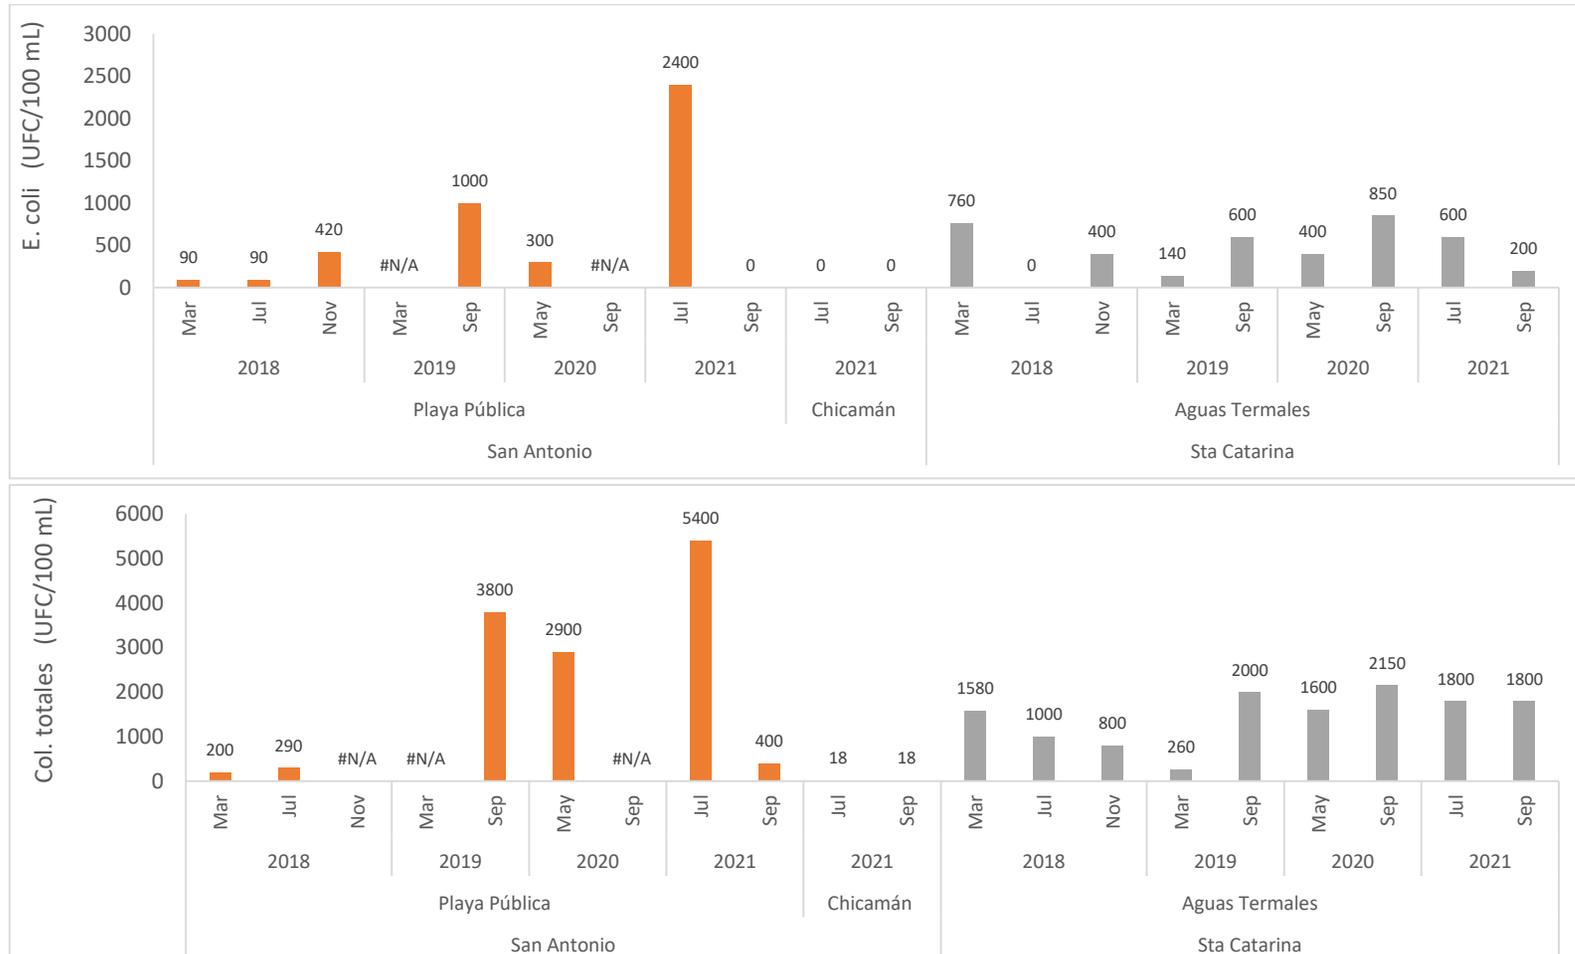
Figura 2. Variación temporal de *E. coli* y coliformes totales en San Antonio Palopó y Santa Catarina Palopó. (Fuente: DICA/AMSCLAE, 2021). MNPC (Muy numerosas para contar) ND (No Data).

Los recuentos de coliformes totales y *E. coli* en Santa Antonio Palopó y Santa Catarina Palopó fueron altos como en años anteriores (Fig. 2). Esto puede asociarse a que en ambos municipios se descargan aguas residuales sin tratamiento. Cabe mencionar, que pesar que Santa Catarina Palopó tiene una planta de tratamiento, esta no tiene la capacidad para tratar y reducir el impacto de todas las aguas residuales que se producen dentro del municipio.

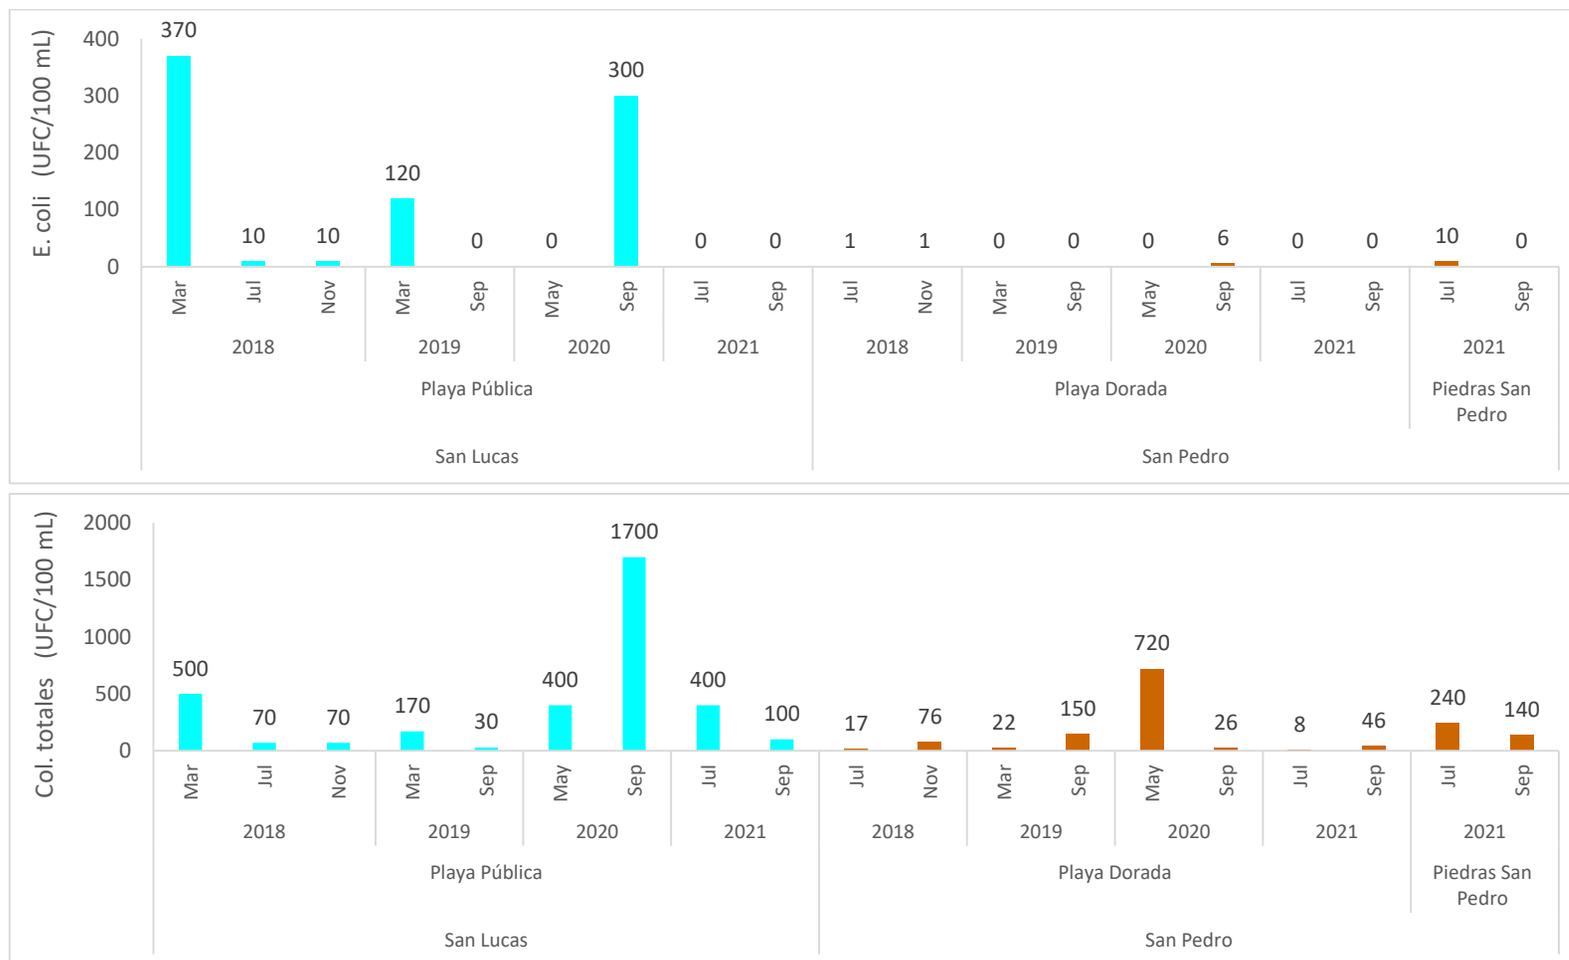
Figura 3. Variación temporal de *E. coli* y coliformes totales en San Lucas Tolimán y San Pedro La Laguna. (Fuente: DICA/AMSCLAE, 2021).

En San Lucas Tolimán los recuentos para el año 2021 de *E. coli* fueron de cero y de coliformes totales fueron mayores a 100. En playa dorada, San Pedro La Laguna, los valores de *E. coli* han sido menores a seis, exceptuando el mes de julio de 2021. Durante el 2021 se incluyó en el monitoreo un nuevo sitio en San Pedro La Laguna, Las Piedras, en el cual si se registró presencia de *E. coli* (Fig. 3). Las variaciones de coliformes totales puede relacionarse con diversos factores como condiciones ambientales, escorrentía y el efecto de dilución causado por las lluvias.

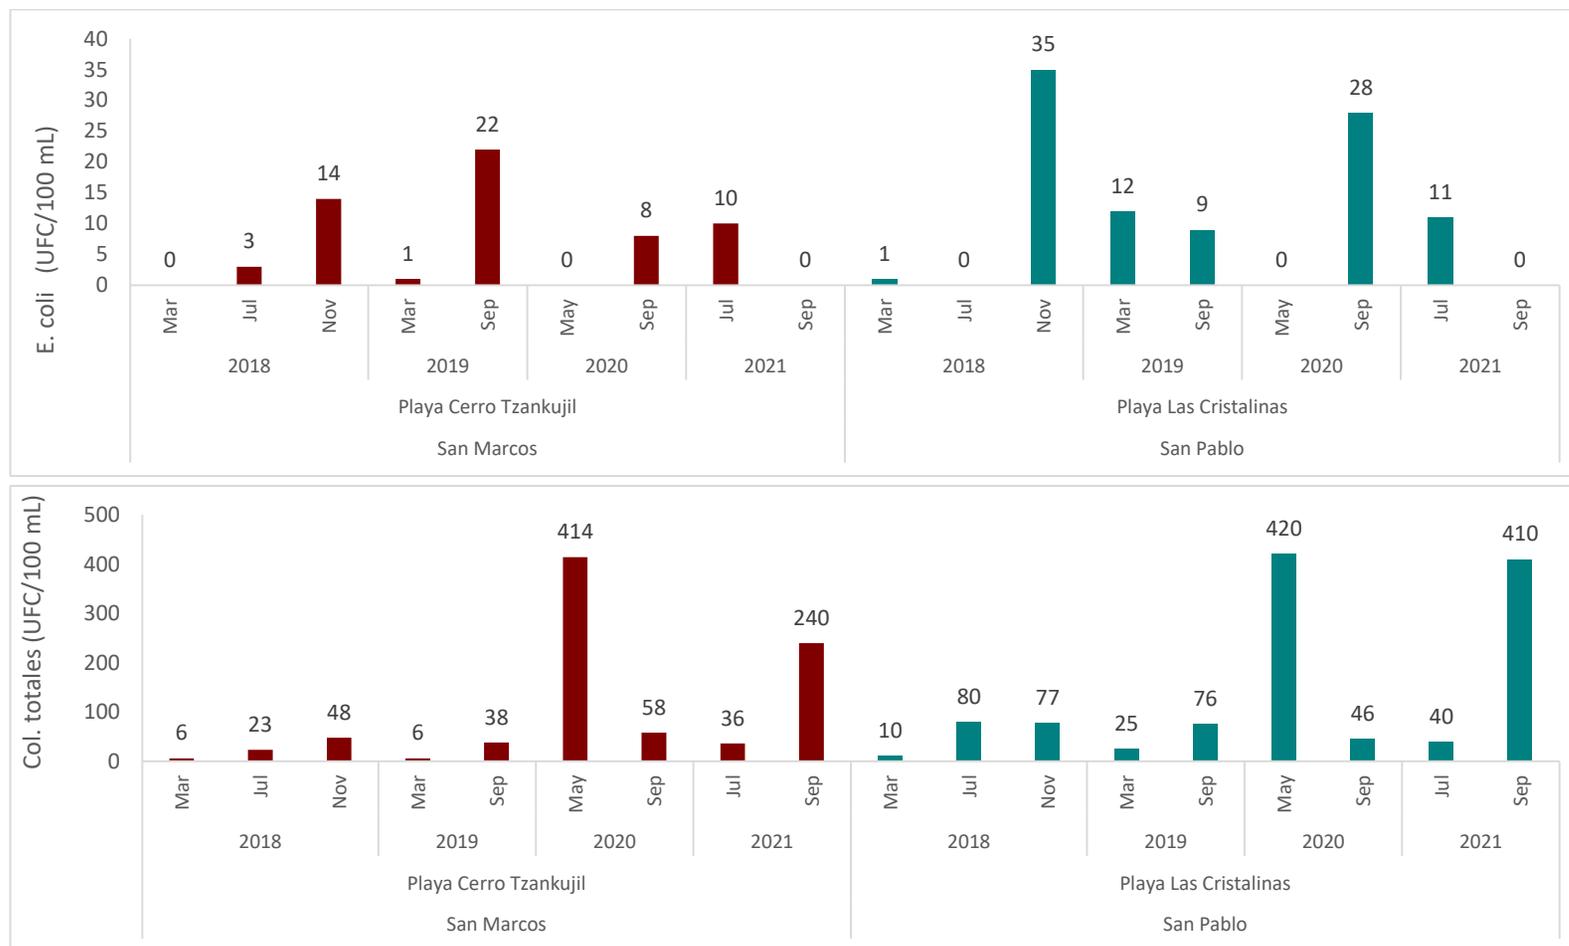
Figura 4. Variación temporal de *E. coli* y coliformes totales en San Marcos La Laguna y San Pablo La Laguna. (Fuente: DICA/AMSCLAE, 2021).

En San Marcos La Laguna y San Pablo La Laguna los recuentos de *E. coli* estuvieron por debajo de las 50 colonias como en años anteriores. Por otro lado, los recuentos de coliformes totales en septiembre del 2021 fueron altos (Fig. 4). La baja carga microbiana de *E. coli* en estos dos sitios puede deberse a la distancia a la que se encuentran ubicados de los centros urbanos. Sin embargo, perciben un impacto debido a la temporada de lluviosa y al arrastre de masas de agua la cual lleva consigo altas cargas de heces fecales y otros contaminantes, observables en el gráfico durante el mes de septiembre de 2021.

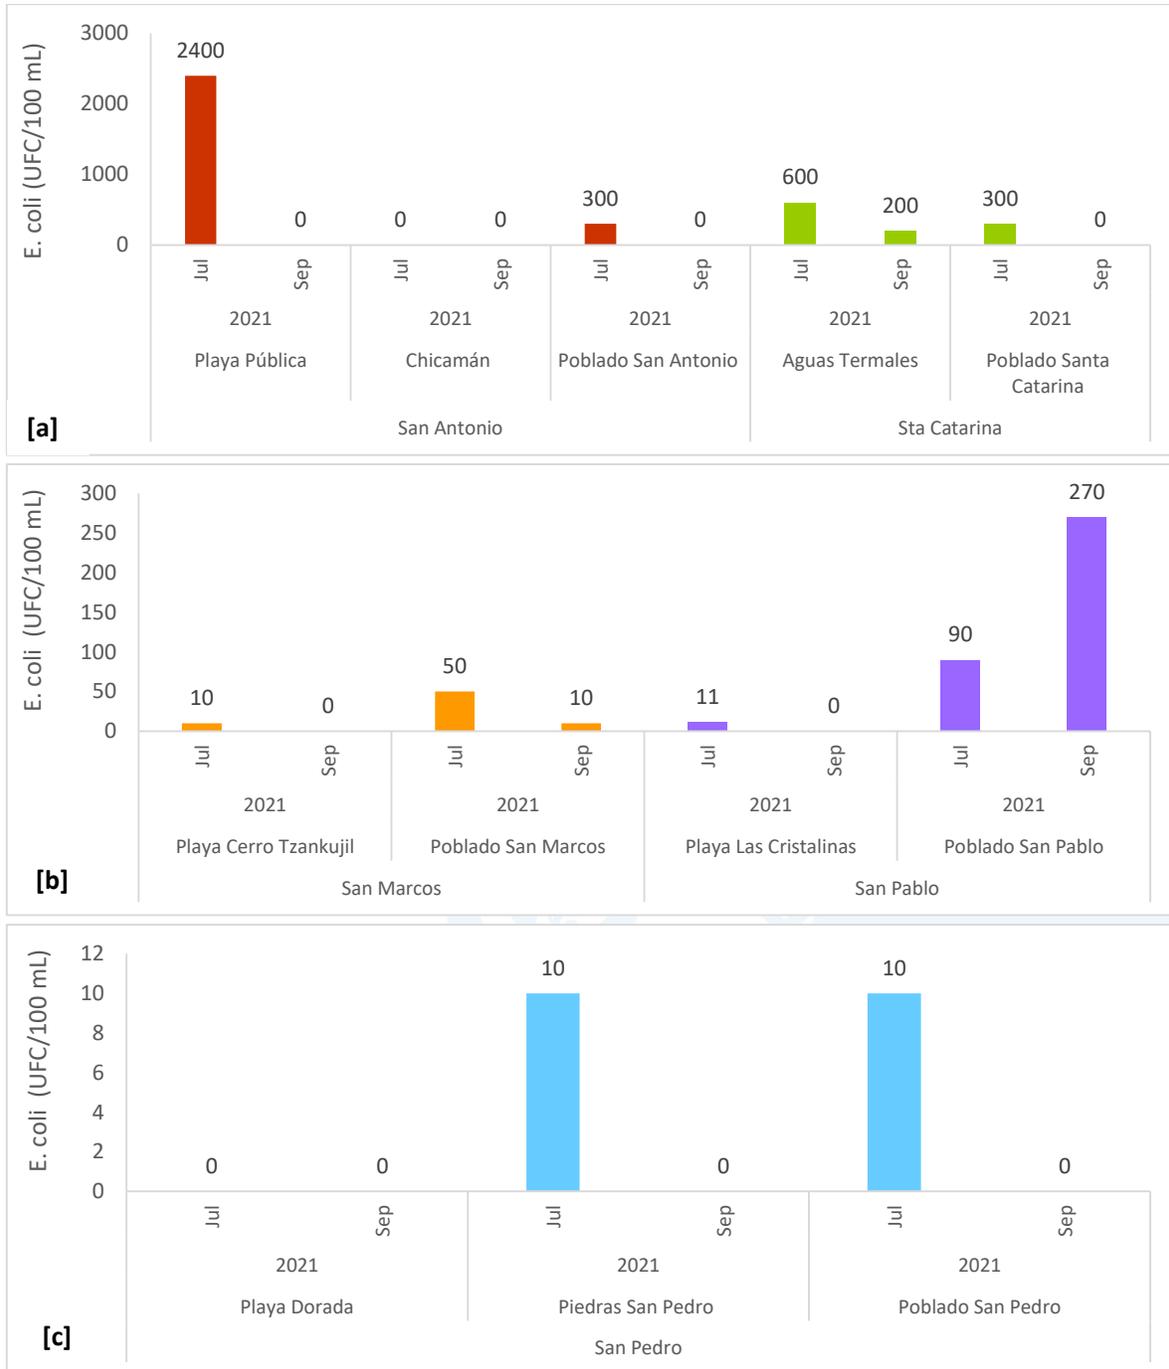
Figura 5. Promedio de *E. coli* en las playas de San Antonio Palopó (a), Santa Catarina Palopó (a), San Marcos La Laguna (b), San Pablo La Laguna (b) y San Pedro La Laguna (c). (Fuente: DICA/AMSCLAE, 2021).

A pesar de los valores de coliformes totales y *E. coli* registrados en los puntos cercanos a los poblados fueron, en la mayoría de los casos más altos que los registrados en las playas recreacionales (Fig. 5 y 6), no se pudo determinar si tienen un impacto significativo sobre la calidad de agua de las playas públicas de los municipios de San Antonio Palopó, Santa Catarina Palopó, San Pedro La Laguna, San Pablo La Laguna y San Marcos La Laguna (Fig. 5 y 6) ($U = 45$, $p = 0.1304$). No obstante, se puede observar que existe una potencial carga de contaminación derivado de la infiltración en las zonas aledañas al lago Atitlán (*i. e.*, San Pedro La Laguna), además de carga contaminante por parte de afluentes de los poblados (*i. e.*, San Antonio Palopó).

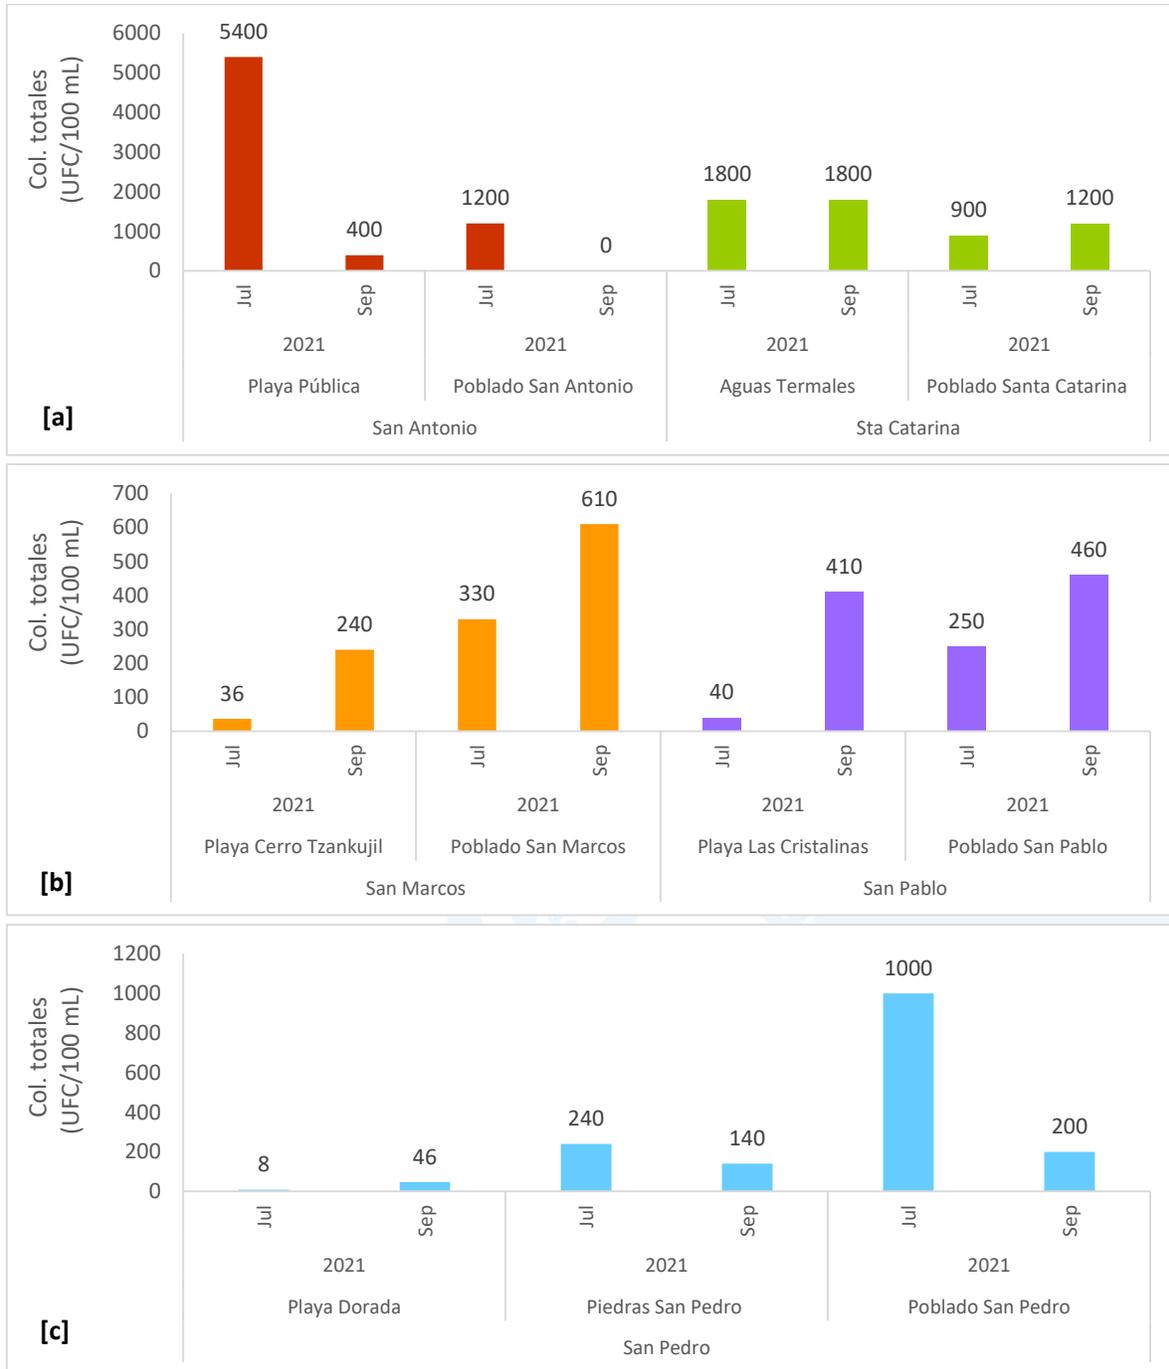
Figura 6. Promedio de coliformes totales en las playas de San Antonio Palopó (a), Santa Catarina Palopó (a), San Marcos La Laguna (b), San Pablo La Laguna (b) y San Pedro La Laguna (c). (Fuente: DICA/AMSCLAE, 2021).

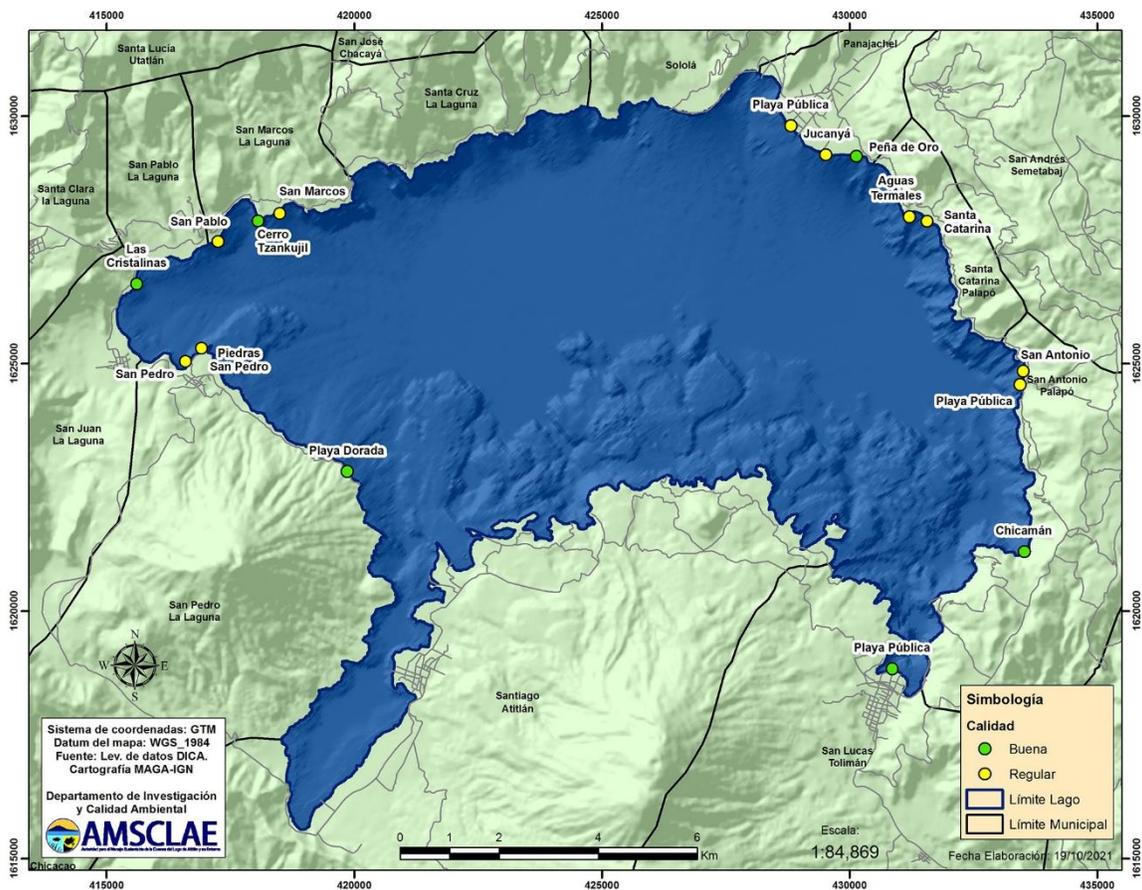
Figura 7. Mapa de clasificación de las playas según su calidad de agua.

La figura 7 se resume la calidad del agua de las playas públicas ubicadas en las orillas del lago Atitlán en los municipios de San Antonio Palopó, San Lucas Tolimán, San Marcos La Laguna, San Pablo La Laguna, San Pedro La Laguna, Santa Catarina Palopó y Panajachel. El cuadro 3 esquematiza el criterio utilizado para categorizar las playas según la calidad de sus aguas.
