SISTEMA DE ALERTA POR FLORECIMIENTO DE CIANOBACTERIAS EN EL LAGO ATITLÁN

Boletín No. 4

Mayo 2022

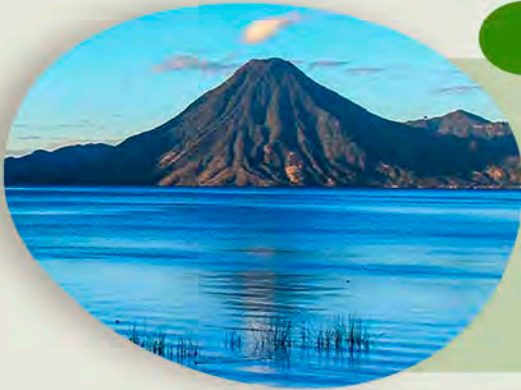
Normal

Color y apariencia:

El agua tiene un aspecto limpio y transparente.

Efectos y recomendaciones:

Agua apta para uso recreativo.

Apta para consumo humano con tratamiento previo.

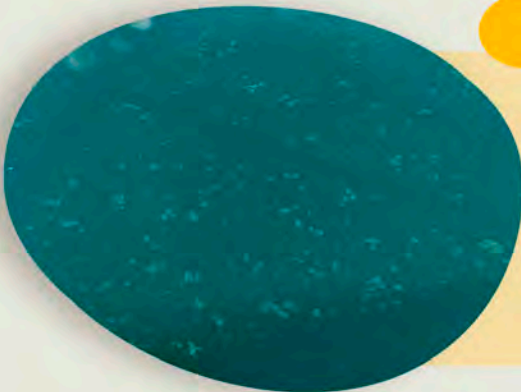
Bajo

Color y apariencia:

Apariencia del agua turbia.

Presencia del algas en forma de filamentos.

Efectos y recomendaciones:

Evitar el uso recreativo o lavarse con agua limpia al salir del lago.

Apta para consumo humano con tratamiento previo.

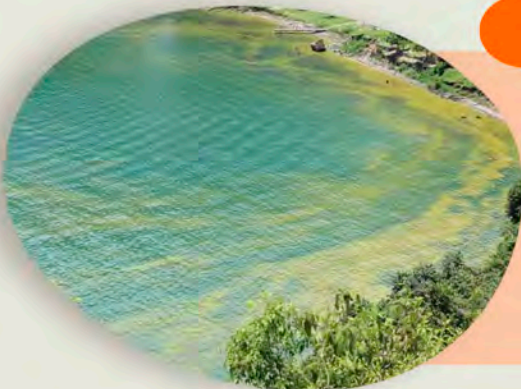
Medio

Color y apariencia:

Color del agua verdosa.

Presencia de manchas evidentes en la superficie.

Efectos y recomendaciones:

Agua no apta para consumo humano ni para animales.

No se recomienda para uso recreativo.

Si consume pescado, limpiar adecuadamente.

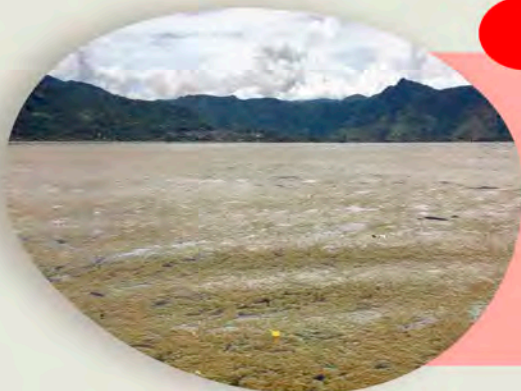
Alto

Color y apariencia:

Masa pastosa y densa de color amarillenta o marrón.

Efectos y recomendaciones:

Agua no apta para consumo humano.

Riesgo alto para la salud, no bañarse con agua del lago.

No sacar la cianobacteria, ni realizar jornadas de limpieza acuática.

No comer pescado, cangrejo, ni caracoles.
