**INFORME ANUAL
CONSERVACIÓN Y MANEJO
DE LAS ZONAS LITORALES
DEL LAGO ATITLÁN**

INFORME ANUAL

"CONSERVACIÓN Y MANEJO DE LAS ZONAS LITORALES DEL LAGO ATITLÁN, 2025"

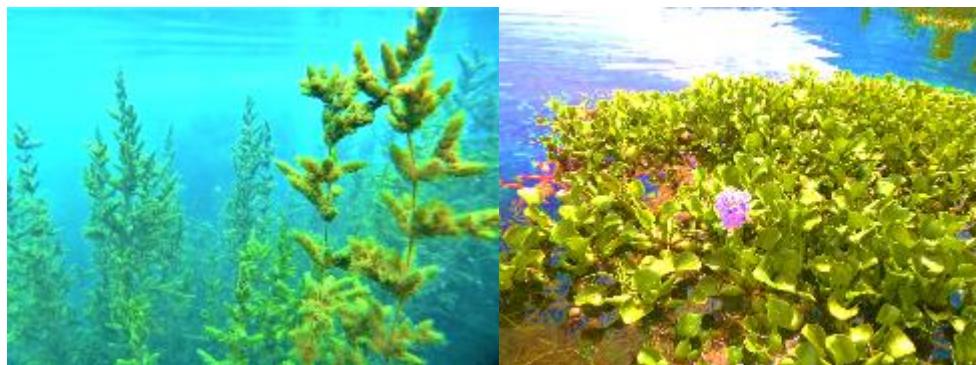
Figura 1. Plantas acuáticas *Ceratophyllum demersum* (izq), *Eichhornia crassipes* (der).

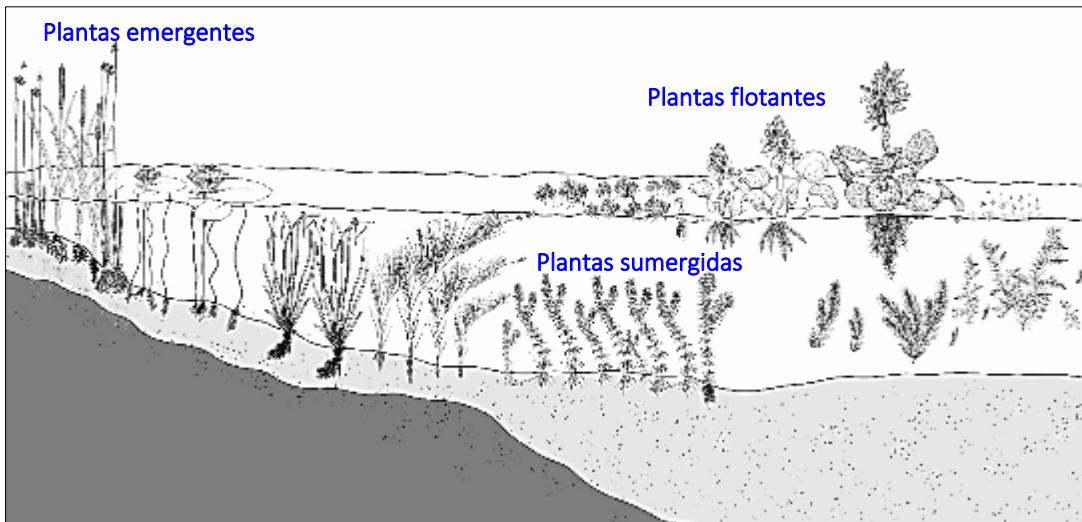
Figura 3. Formas de vida de las plantas acuáticas en el lago Atitlán. Fuente: DICA/AMSCLAE, 2022.

En el lago Atitlán, la vegetación acuática se encuentra en la zona litoral del lago, es decir, la zona de transición entre el medio acuático y terrestre. Esta vegetación se encuentra agrupada de acuerdo a su forma de vida:

- **Plantas emergentes:** Plantas enraizadas al sustrato con estructuras reproductivas por encima del agua. Se encuentran en suelos donde el nivel freático se encuentra a 50 cm o más de la superficie del suelo.
- **Plantas sumergidas:** Plantas unidas al sustrato con estructuras vegetativas totalmente sumergidas. Se localiza a profundidades de 1.5 m hasta el límite de la zona fótica del lago.
- **Plantas flotantes:** Plantas con sistema de raíces sumergido ancladas o no al sustrato del lago con estructuras vegetativas por encima del agua, por lo que el viento y las corrientes determinan su distribución. Se desarrollan en aguas tranquilas y superficiales.

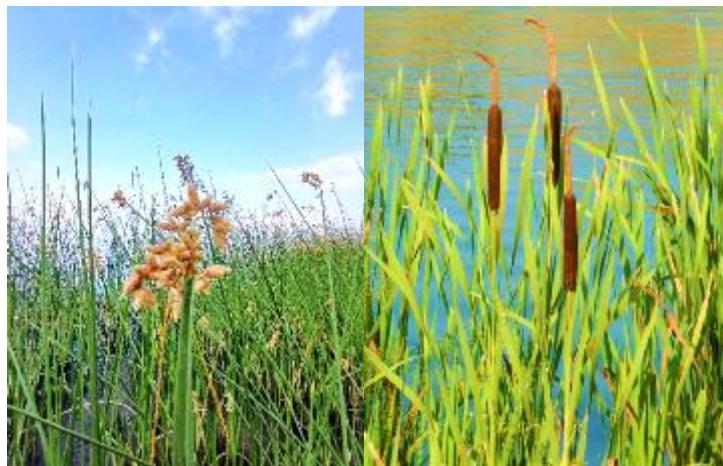
Figura 2. Tul macho (*Schoenoplectus californicus*) (izq), Tul hembra (*Typha domingensis*) (der)
Fuente: DICA/AMSCLAE, 2025.

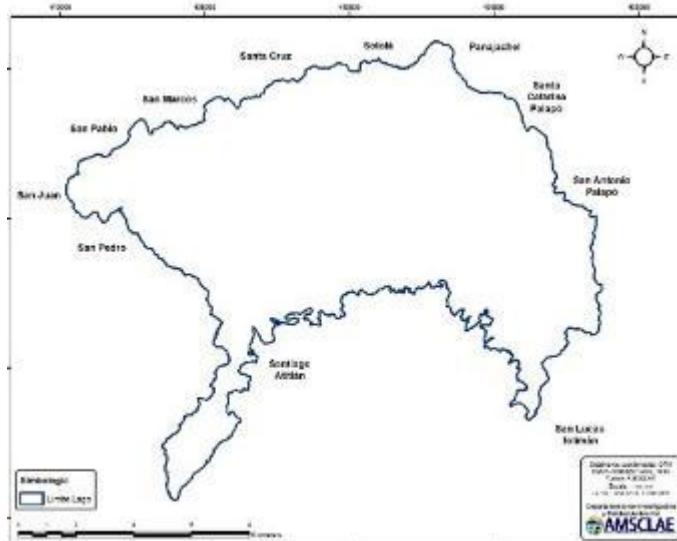
Figura 4. Área de estudio. Zona litoral del lago Atitlán.

El lago Atitlán es uno de los cuerpos de agua más importantes de la República de Guatemala y uno de los accidentes hidro geográficos más importantes en el departamento de Sololá. se encuentra a una altura de 1,562 msnm con una superficie de 130 Km² y una longitud de 18 Km; se encuentra custodiado en sus márgenes por los volcanes Atitlán (3,537 msnm), Tolimán (3,158 msnm) y San Pedro (3,020 msnm). El lago Atitlán presenta una profundidad máxima de 327.56 m y se estima que el volumen de agua es de 25.46 Km³ (Reyes et al., 2017). La ribera del lago presenta una forma ovalada de 21 x 18 Km con dos bahías que corren en dirección al sur. Los cuatro afluentes principales son los ríos San Francisco, Quiscab, San Buenaventura y La Catarata; todos ubicados en la parte norte del lago.

Los municipios que se encuentran en la parte litoral del lago son Panajachel, Santa Catarina Palopó, San Antonio Palopó, San Lucas Tolimán, Santiago Atitlán, San Pedro La Laguna, San Juan La Laguna, San Pablo La Laguna, San Marcos La Laguna y Santa Cruz La Laguna.

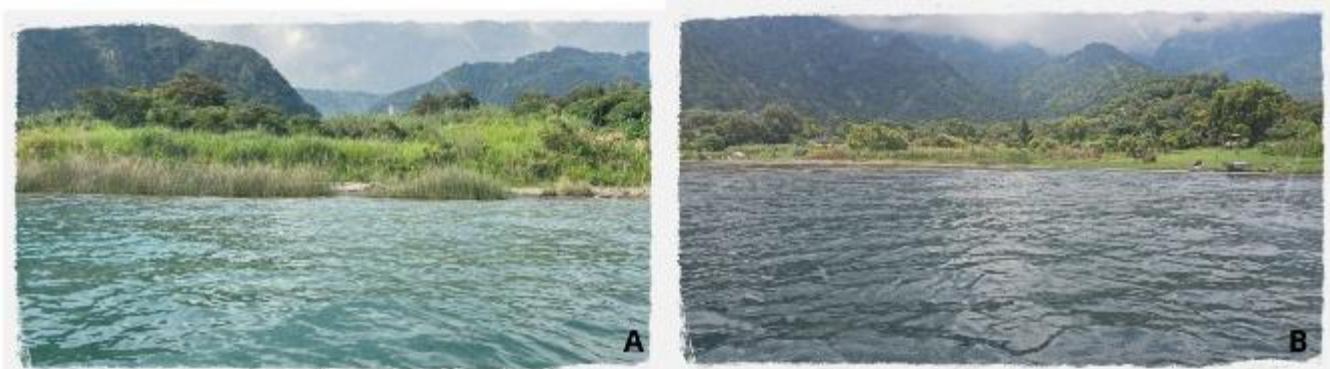
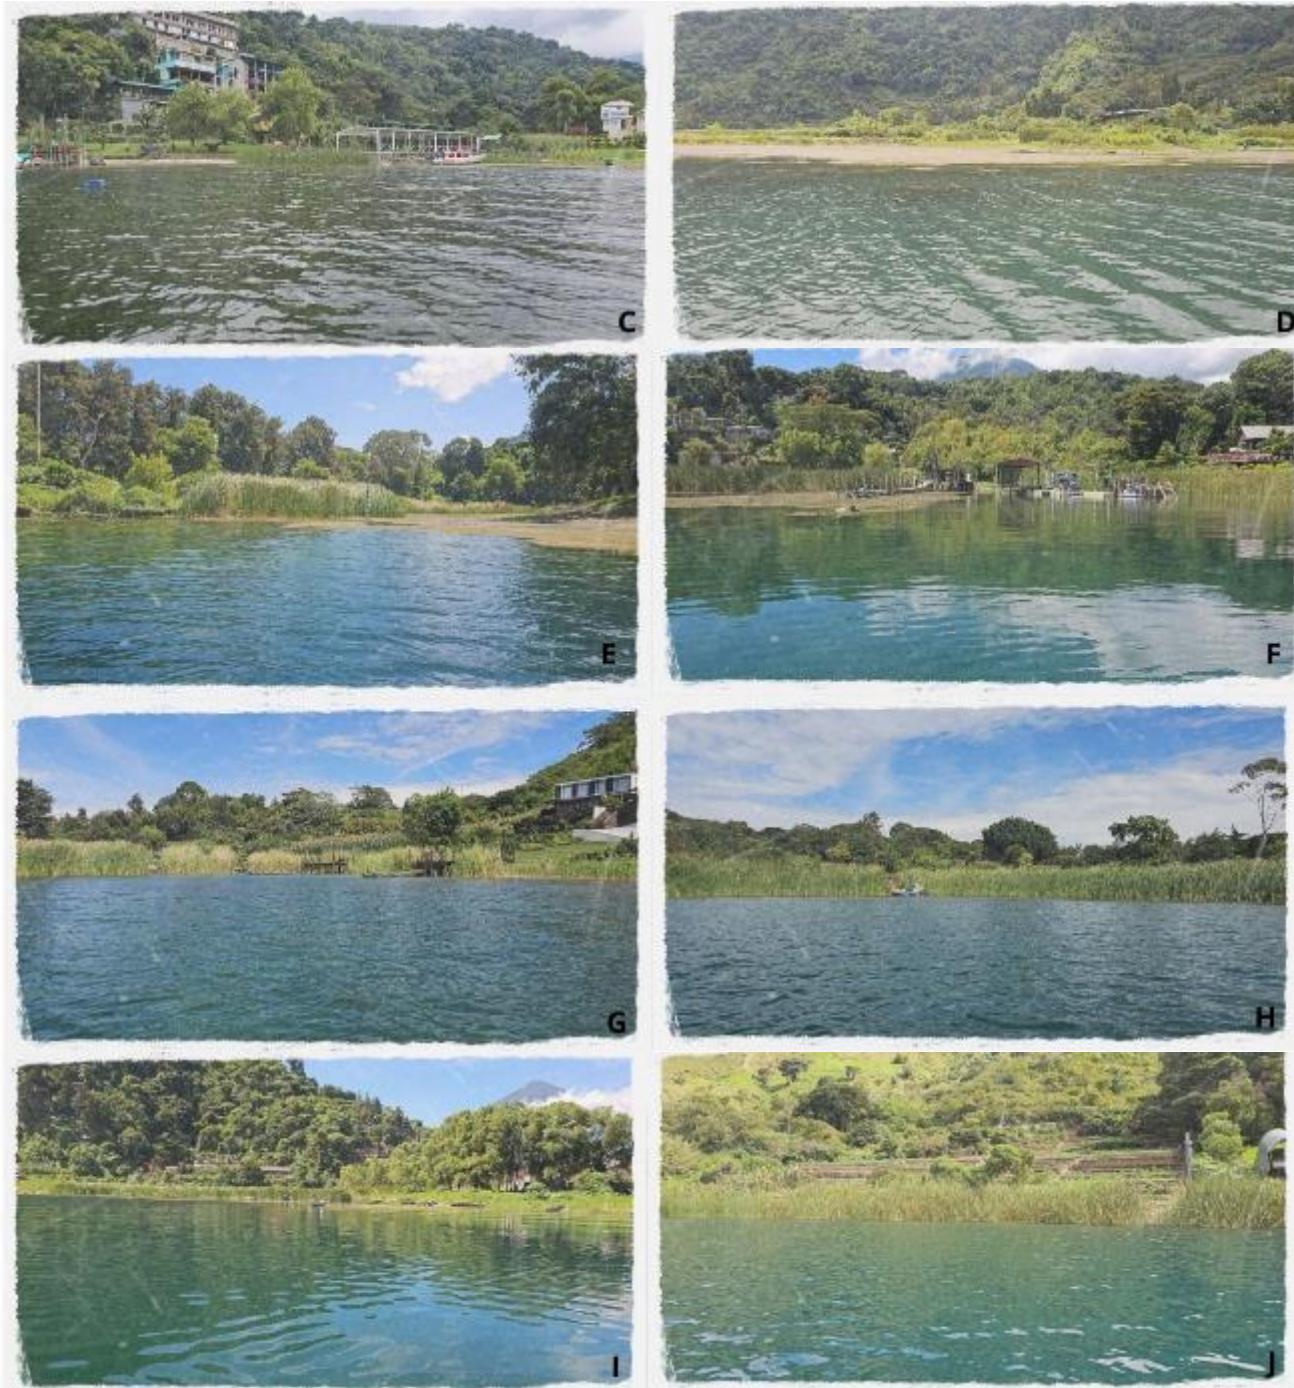
Figura 5. Vistas representativas de los sitios de monitoreo de vegetación acuática en el lago Atitlán.

De Izquierda a derecha: (A) Quiscab, (B) San Pablo la Laguna, (C) Uxлabil, (D) Fondo de la Bahía de Santiago Atitlán, (E) Isla de los Gatos, (F) Pahuacal, (G) Tzanhucal, (H) Entrada San Lucas Tolimán, (I) El Relleno, (J) Cebollales.

Sitio de muestreo	Municipio	Coordenadas		Principales características
		X	Y	
Quiscab (a)	Sololá	426430	1630113	Ubicada cerca de la desembocadura del río Quiscab, zona somera (<2m) con sustrato limoso y alta carga de sedimentos. Fuerte impacto por descargas fluviales y residuos sólidos.
San Pablo la Laguna (b)	San Pablo La Laguna	416191	1627096	Pequeña bahía litoral con fuerte impacto de viento y oleaje. Sustrato fangoso, zona de poca profundidad. Uso pesquero artesanal frecuente con acceso limitado y presión antrópica moderada.
Uxлabil (C)	San Juan La Laguna	415915	1625066	Bahía litoral protegida del viento y oleaje con sustrato limo-arenoso, adyacente a terrenos agrícolas y de uso turístico. Influencia por escorrentía con aporte de nutrientes.

Sitio de muestreo	Municipio	Coordenadas		Principales características
		X	Y	
Fondo Bahía de Santiago Atitlán (d)	Santiago Atitlán	418980	1615794	Zona litoral abierta con leve impacto de oleaje y viento, fondo fangoso, actualmente existe cambio de uso de la tierra. Influencia leve de escorrentía urbana y agrícola.
Isla de los Gatos (e)	Santiago Atitlán	422511	1621463	Área protegida del viento con sustrato blando y moderada cobertura vegetal acuática. Abundante sedimento y baja influencia humana directa.
Pahuacal (f)	Cerro de Oro, Santiago Atitlán	428893	1621635	Posee fondo arenoso-fangoso, rodeado de chalets y áreas residenciales. Acceso restringido y presión moderada por uso recreativo.
Tzanhucal (g)	Cerro de Oro, Santiago Atitlán	429057	1621271	Posee sustrato arenoso, con actividades antrópicas cercanas como presencia de viviendas y senderos. Existe poco impacto del oleaje.
Entrada (h)	San Lucas Tolimán	430991	1619223	Zona litoral expuesta al viento y oleaje, posee sustrato arenoso y ligera influencia por bombeo de agua.

El Relleno (i)	San Lucas Tolimán	431143	1618358	Zona litoral ubicada frente a lavaderos públicos, descarga de aguas grises y cercano a jaulas de tilapias. Posee fondo limoso con olor fétido y alta presencia de residuos. Sitio fuertemente impactado por actividades domésticas.
Cebollales (j)	San Antonio Palopó	433207	1625272	Posee fondo rocoso-arenoso expuesto al viento y al oleaje. Existe presión agrícola moderada por cultivo de hortalizas.

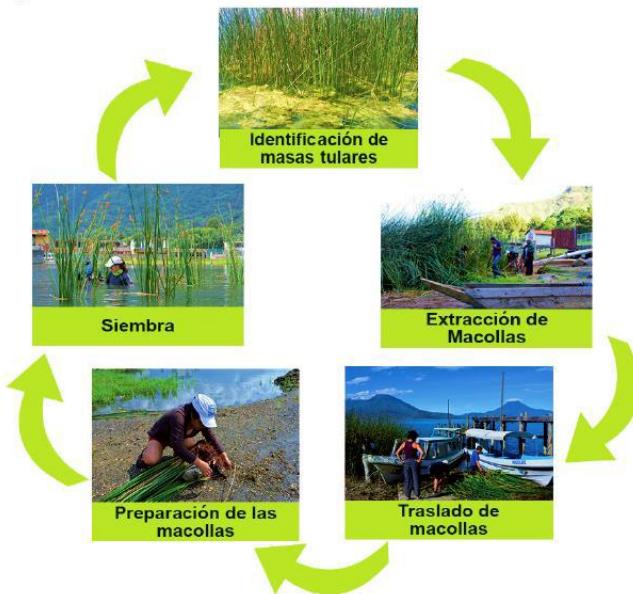
Figura 6. Proceso de siembra de tul en el lago Atitlán
Fuente: DICA/AMSCLAE, 2023

- **Extracción de semillas:** Debido a la ausencia de semilleros formales, el material vegetal se obtuvo de masas tulares existentes en el lago. Se seleccionaron macollas jóvenes y saludables, en especial aquellas que habían quedado expuestas por la oscilación del nivel del lago, con el fin de minimizar el impacto sobre las poblaciones en crecimiento. La extracción se realizó de manera manual mediante palas y piochas.

- **Preparación de macollas:** Con el propósito de asegurar su establecimiento, las macollas fueron amarradas con pita a piedras de tamaño adecuado, lo que permitió mantenerlas sumergidas y en contacto directo con el sustrato.

- **Siembra de macollas:** Cabe destacar que el material extraído, previamente a ser preparado fue trasladado en lancha facilitada por AMSCLAE. Posteriormente, las macollas ya preparadas fueron colocadas a profundidades de entre 1.00 y 1.50 metros, utilizando equipo de buceo como apoyo técnico para garantizar la correcta fijación de las macollas al sustrato. Se cavaron pequeños agujeros en el fondo en los que se insertaron las raíces, mientras la piedra se dejó como base de anclaje. Se respetó un espaciamiento aproximado de 1.00 metro entre macollas para propiciar un crecimiento ordenado y con espacio suficiente para la regeneración natural.

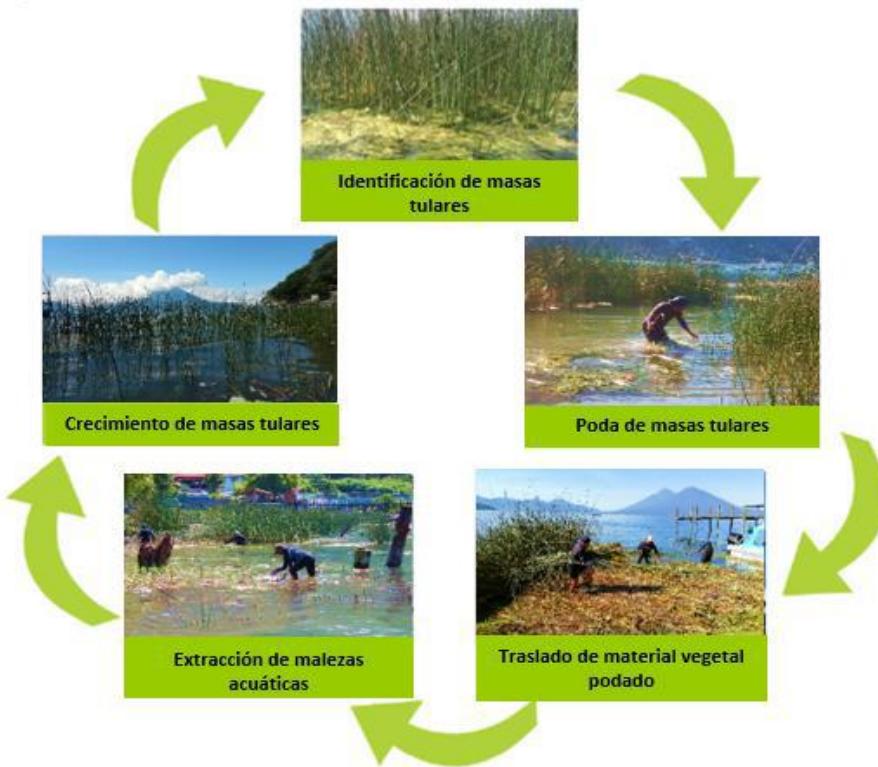
Figura 7. Proceso de poda de tul en el lago Atitlán

La poda se implementó como parte de las acciones de manejo de tul, con la finalidad de mantener en buen estado las masas tulares, estimular su regeneración y contribuir al aprovechamiento sostenible del material vegetal en actividades artesanales.

De acuerdo a las recomendaciones técnicas (Yantuche, 2014; Berge de White, s.f.), las podas se programaron en época seca (enero – abril y noviembre – diciembre). Los criterios de selección consideraron la altura (mínimo 2m), grosor (2cm) y coloración de tallos, realizándose cortes a 10cm sobre el nivel del agua para estimular el rebrote de yemas rizomáticas.

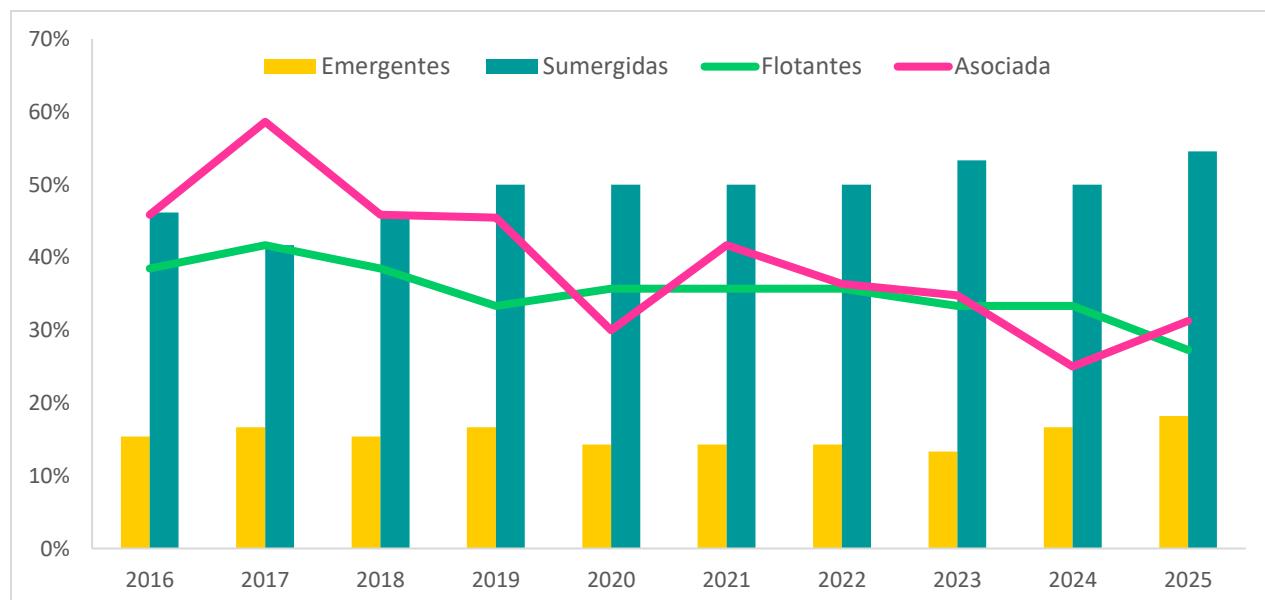
Figura 8. Riqueza relativa de los diferentes tipos de forma de vida de las especies de plantas estrictamente acuáticas en el lago Atitlán. Fuente: DICA/AMSCLAE, 2025

La composición de vegetación estrictamente acuática mostró una estructura dominada por especies sumergidas, que representaron entre el 45% y 55% de la riqueza total de especies, manteniendo una composición estable a lo largo del tiempo. En contraste, las especies emergentes conservaron valores bajos con ligeras fluctuaciones entre el 10% y 20%, sin evidenciar variaciones significativas interanuales. Por su parte, las especies flotantes mostraron una tendencia descendente gradual, pasando de valores cercanos al 40% en 2016 a menos del 30% en 2025. Esta reducción podría estar asociada a variaciones hidrológicas y de cobertura superficial, así como a cambios en la disponibilidad de nutrientes o la competencia interespecífica en el sistema acuático. En cuanto a la vegetación asociada, aquella que se desarrolla en zonas adyacentes o bajo influencia directa del medio acuático, se observó una marcada fluctuación interanual, alcanzando su punto máximo en 2017, posteriormente presentó una disminución progresiva, con leves recuperaciones en 2021 y 2025. Este comportamiento podría reflejar la respuesta de las especies ribereñas a cambios en los niveles hídricos del lago o la dinámica del hábitat de la zona litoral.

En síntesis, los resultados evidencian una mayor estabilidad en plantas acuáticas sumergidas y una pérdida paulatina de especies flotantes menores (*Azolla filiculoides*, *Lemna valdiviana*, *Spirodela polyrhiza* y *Wolffia sp.*) y asociadas, fenómeno posiblemente vinculado a las variaciones hidrológicas (disminución del nivel del lago), sedimentación y presión antrópica.

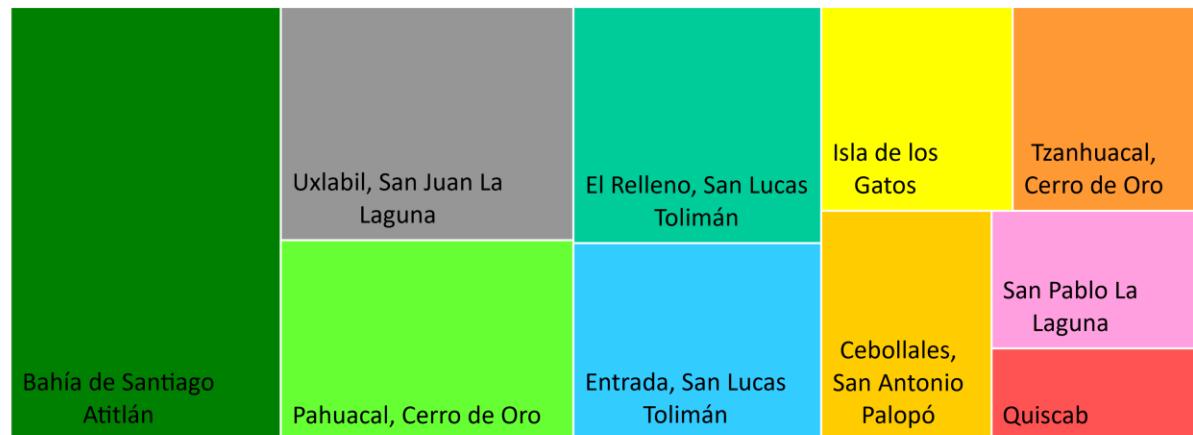
Figura 9. Riqueza de especies de vegetación acuática por sitios de monitoreo.

El análisis espacial de riqueza de especies muestra una distribución heterogénea entre los sitios de monitoreo (Fig. 9) (Anexo 2). El valor más alto lo posee la Bahía de Santiago Atitlán (12) probablemente por ser una bahía cerrada con bajo oleaje y alto aporte de nutrientes. Uxлabil (7) y Pahuacal (6) muestran una riqueza alta-intermedia, lo que sugiere un adecuado hábitat litoral y posiblemente un equilibrio entre el aporte de nutrientes y estabilidad hídrica. El relleno (6) con riqueza moderada, aunque está impactado por actividades antrópicas (lavaderos, descarga de aguas residuales), es posible que tenga especies tolerantes u oportunistas. Isla de los Gatos (4) y Tzanhacal (4) su riqueza es coherente con su ubicación protegida y baja influencia antrópica. La menor riqueza la tuvieron Cebollales (4), San Pablo la Laguna (3) y Quiscab (2) probablemente por exposición al viento, arrastre de sedimentos y alta presión antrópica. En términos generales, la mayor riqueza se encuentra en bahías protegidas, levemente impactadas por viento, oleaje y presión antrópica; en comparación con sitios expuestos y moderada a altamente perturbados por presiones antrópicas locales.

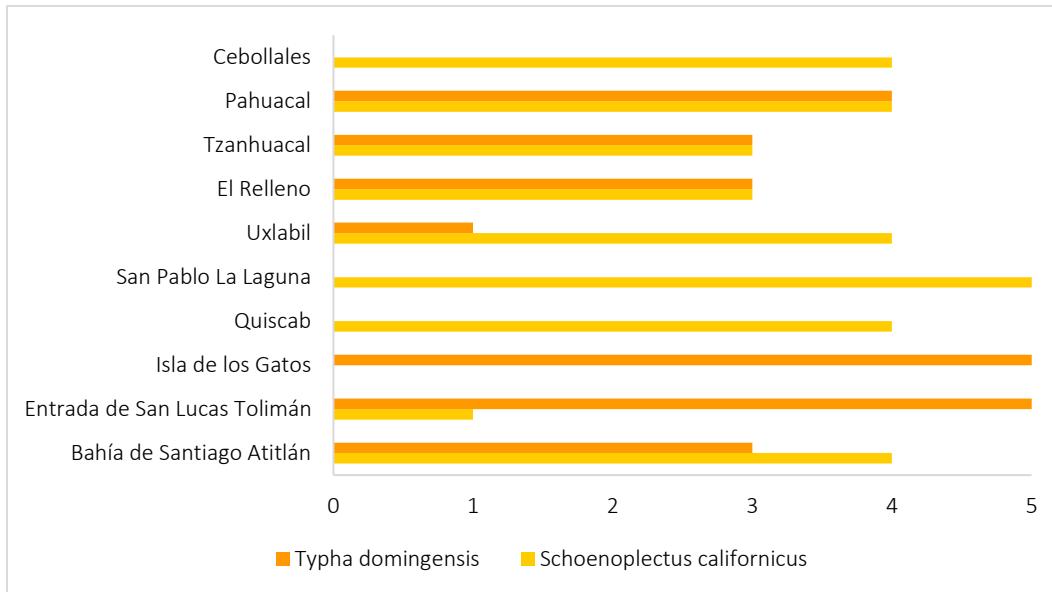
Figura 10. Abundancia de plantas acuáticas emergentes por sitios de monitoreo.

En el caso de las plantas acuáticas emergentes (*Schoenoplectus californicus* y *Typha domingensis*) presentaron los mayores valores de abundancia (4- 5) en la mayoría de los sitios monitoreados, lo que sugiere que estas especies constituyen un componente dominante en la vegetación acuática del lago Atitlán, reflejando a su vez un papel importante en la estabilización de las zonas litorales. Estas especies mantienen una distribución ambiental, especialmente en sectores con influencia directa de escorrentía y oleaje, donde contribuyen al control de la erosión y fijación de nutrientes. Respecto a las plantas acuáticas flotantes, *Eichhornia crassipes* destacó en sitios como la Bahía de Santiago Atitlán e Isla de los Gatos, mientras que *Azolla filiculoides* y *Wolffia sp.* Mostraron abundancia moderada a baja y una distribución restringida. La presencia de *E. crassipes* podría estar relacionada a condiciones de eutrofización localizada y acumulación de nutrientes, reflejando procesos de enriquecimiento trófico en sectores específicos del lago. En cuanto a las plantas acuáticas sumergidas, *Hydrilla verticillata* mostró una distribución continua y elevada abundancia en la mayoría de sitios (valores 4 - 5), consolidándose como la especie dominante de este grupo.

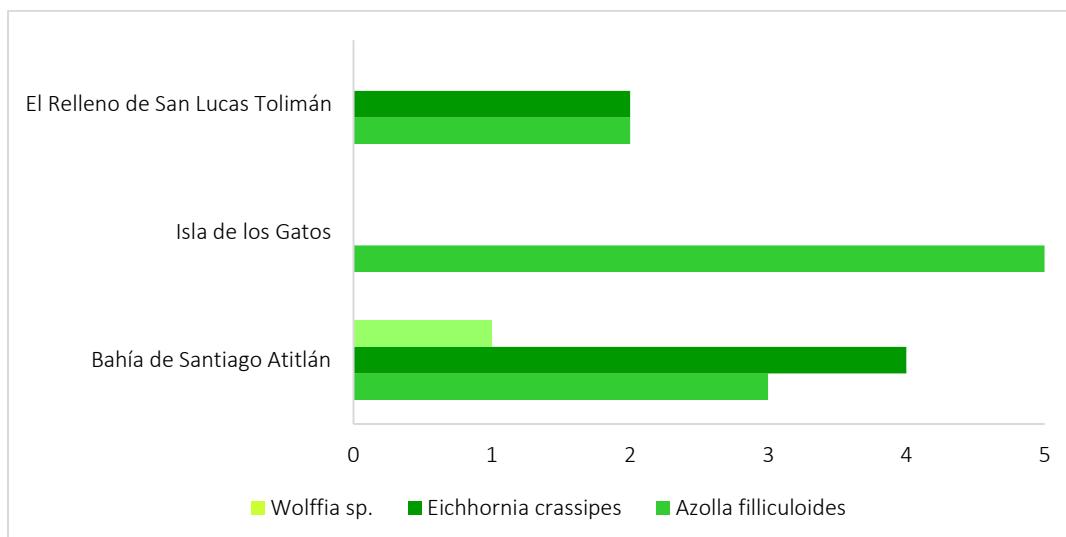
Figura 11. Abundancia de plantas acuáticas flotantes por sitios de monitoreo.

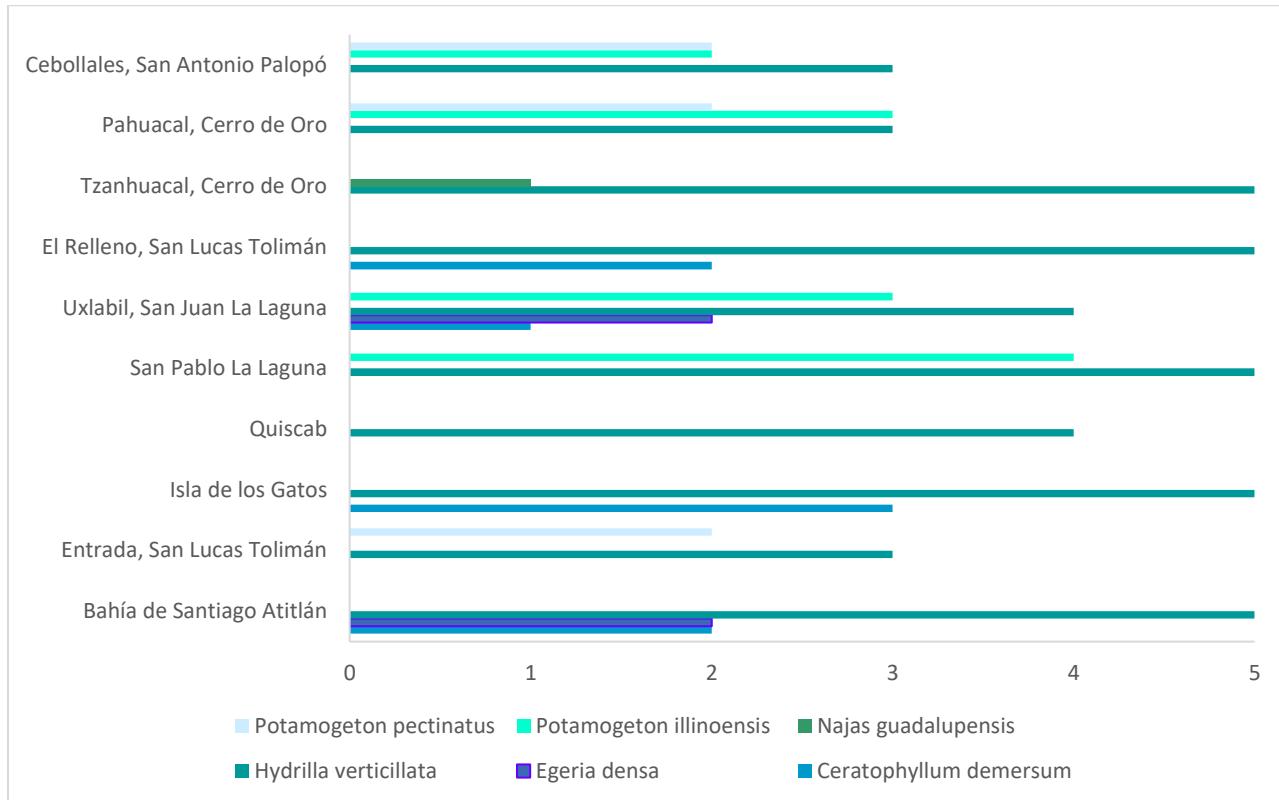
Figura 12. Abundancia de plantas acuáticas sumergidas por sitios de monitoreo.

Su amplia presencia sugiere una alta capacidad de adaptación a gradientes de profundidad y variaciones en el tipo de sustrato. Especies como *Egeria densa*, *Najas guadalupensis* y *Potamogeton illinoensis* presentaron valores intermedios, mientras que *Ceratophyllum demersum* y *Chara sp.* Registraron niveles bajos (1 – 2) limitadas a sectores con menor perturbación antrópica.

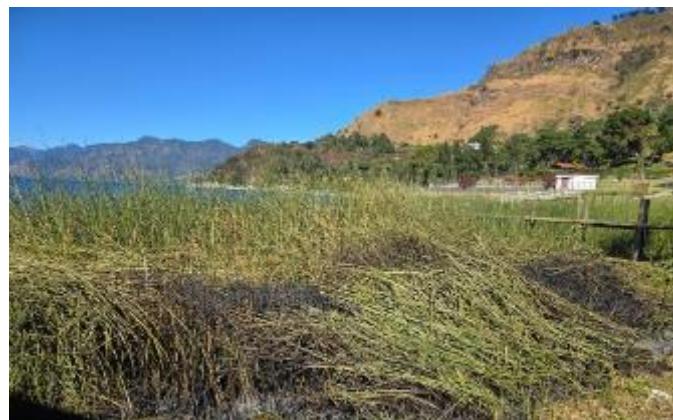
Figura 13. Destrucción de tul por falta de conocimiento

Entre las principales presiones de origen antrópico se encuentra la contaminación por vertidos urbanos y agrícolas, provenientes, en muchas ocasiones, de sistemas de tratamiento que han sobrepasado su capacidad; el incremento de la expansión demográfica en los municipios ribereños, la extracción y destrucción de plantas acuáticas debido al desconocimiento de los servicios ecosistémicos que estas brindan. Estas acciones afectan directamente la zona litoral del lago Atitlán, que funciona como principal hábitat de la vegetación acuática y actúa como franja de transición entre el ecosistema acuático y terrestre.

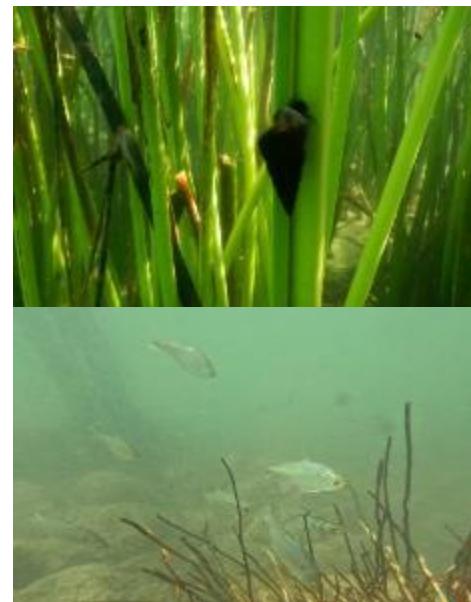
Figura 14. Plantas acuáticas como soporte de hábitat y sitio de refugio.

En este contexto, resulta esencial hacer hincapié y fortalecer las acciones orientadas en la conservación y manejo sostenible de las zonas litorales del lago Atitlán. La vegetación acuática cumple funciones ecológicas clave, tales como: la estabilización de sedimentos, reducción de erosión, soporte de hábitats y refugios para fauna acuática; y la participación en los ciclos biogeoquímicos del Carbono, Nitrógeno y Fósforo, lo que permite la fijación de nutrientes, regulación de la calidad del agua y el soporte de la biodiversidad.

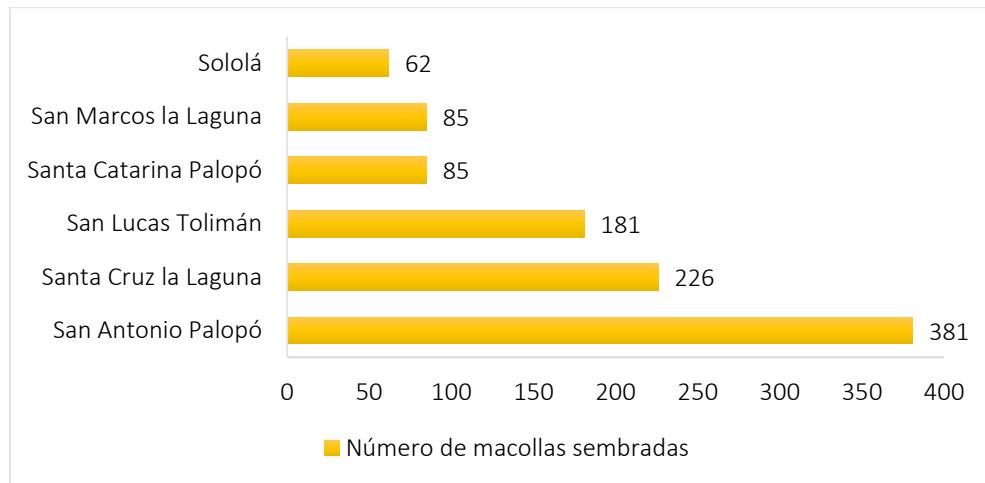
Figura 15. Número de macollas de tul sembradas por municipio durante el 2025. Fuente: DICA/AMSCLAE, 2025.

Durante el año 2025 se dio continuidad en las intervenciones de siembra de tul en distintos municipios de la zona litoral del lago Atitlán (fig. 15), alcanzando un total de 14 jornadas de siembra de tul (anexo 4), en las cuales se establecieron 1,020 macollas sembradas de tul, equivalentes a 1,020 metros lineales. En comparación, durante el año 2024 se registró la siembra de 892 macollas, lo que representa un incremento del 14.35% en el año 2025. Este incremento representa una mayor capacidad operativa de AMSCLAE, CONAP y AAL, además de una mejor planificación en la selección de sitios y una logística más eficiente para el traslado y establecimiento de macollas.

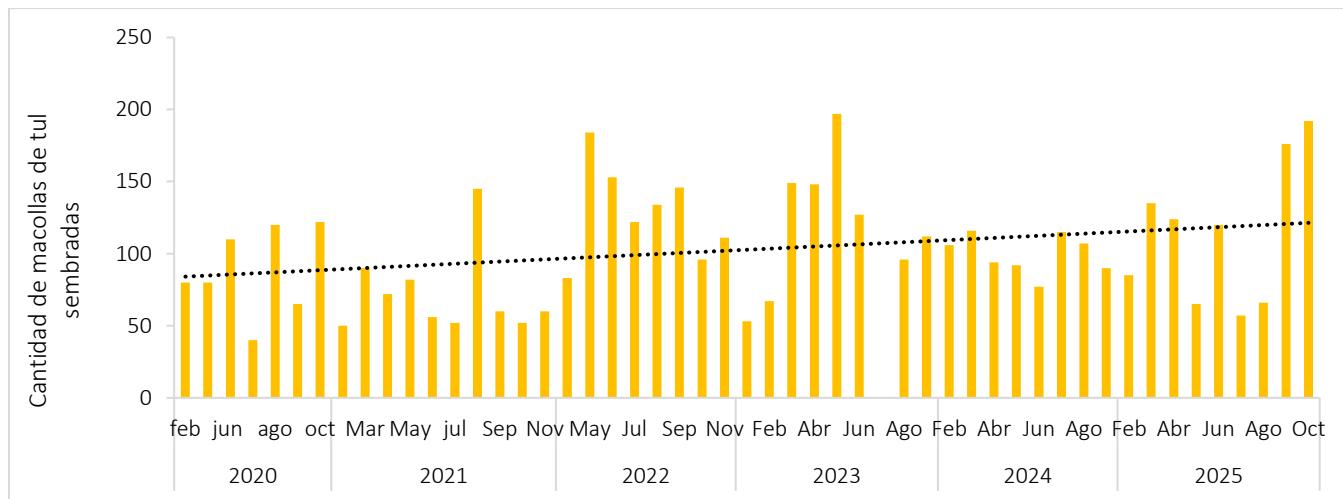
Figura 16. Tendencia temporal de cantidad de macollas sembradas, periodo 2020 - 2025.

En el análisis de datos en perspectiva temporal (2020 – 2025) (Fig. 16), se observa una tendencia ascendente en la cantidad de macollas sembradas, respecto a los primeros años del periodo. Aunque existen registros desde 2017, la comparación realizada desde 2020 permite dimensionar el fortalecimiento sostenido de las jornadas de intervención de siembra de tul, asociado, principalmente a la sistematización de datos, estandarización de metodologías y al mayor involucramiento interinstitucional.

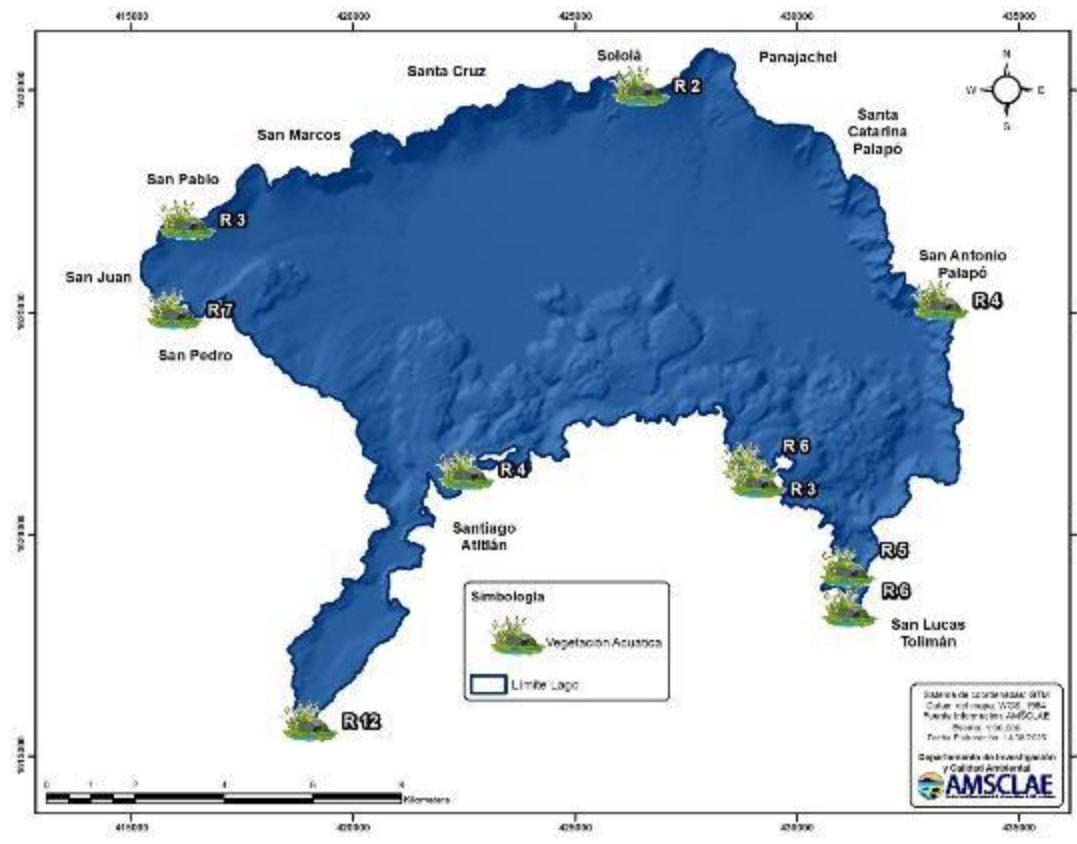
Anexo 2. Ubicación de plantas estrictamente acuática y asociada por sitios de monitoreo. (R= Riqueza de especies)

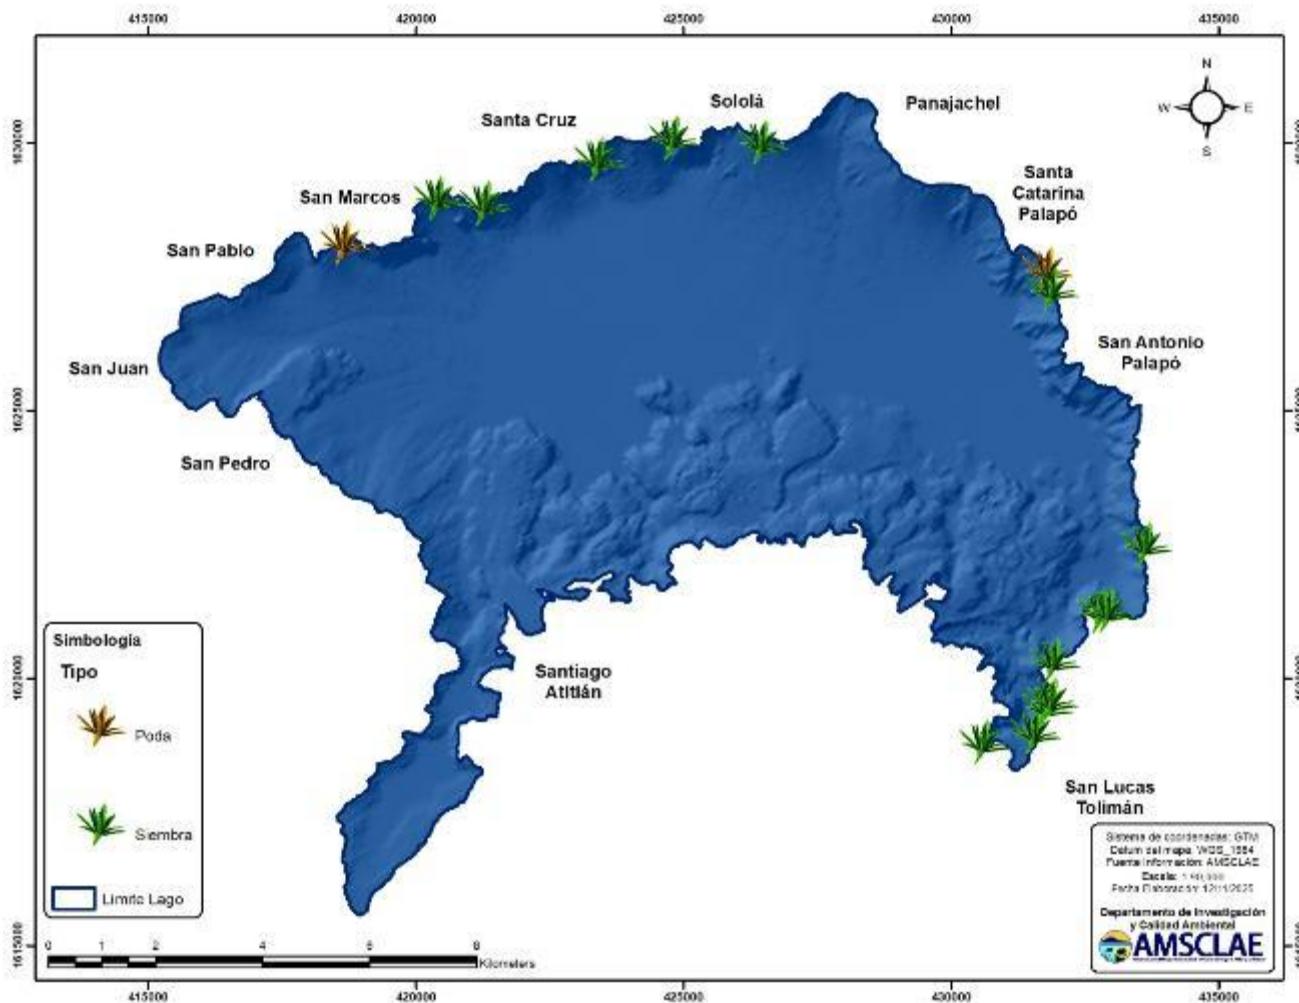
Anexo 4. Intervenciones de siembra y poda de tul, 2025
